## **TOIVAKAN KOULUKESKUS, RAKENNUS B**

Kuntoarvio

**25.05.2023**

230307-02T

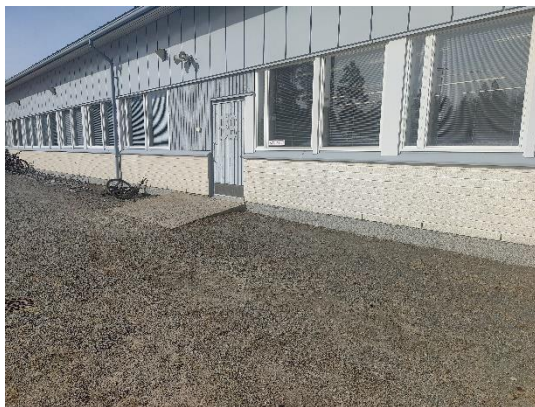
Sokkelia vasten piha-alueen kivituhka.

- *Kasvillisuuden poistaminen rakennuksen vierustoilta, istutusten juuret lisäävät sokkelin kosteusrasitusta ja saattavat tukkia salaojia. Jos istutuksia halutaan seinien lähistölle, kannattaa käyttää maanpinnasta irti olevia istutuslaatikoita.*
- *Sokkelijuurien maatäyttöjen tarkastus.*
- *Sokkelijuuren tiivistys esim. asfalttiviisteellä.*

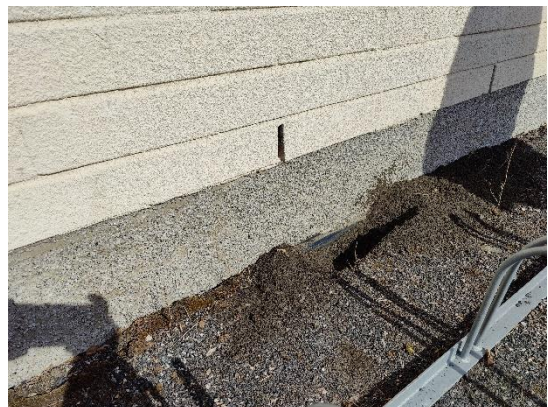
Sokkelia vasten piha-alueen kivituhka.

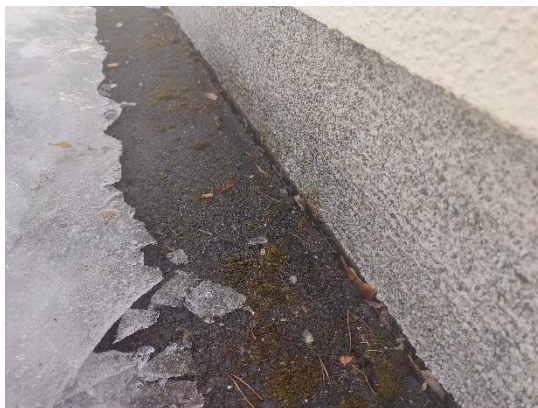
Sokkelia vasten on käytetty myöskin asfalttia. Asfaltin rajaukseen syntynyt muutaman sentin rako.

**Kuntoluokka 2-3**

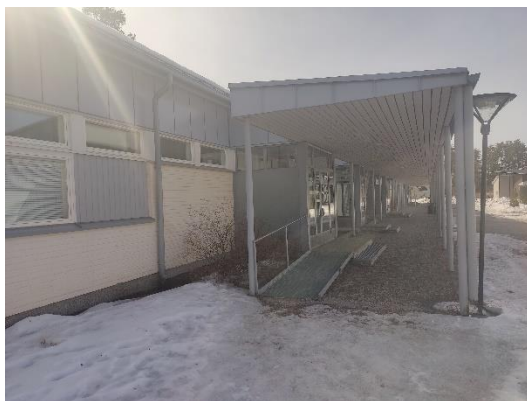
Sisäänkäyntikatokas normaalissa kunnossa.

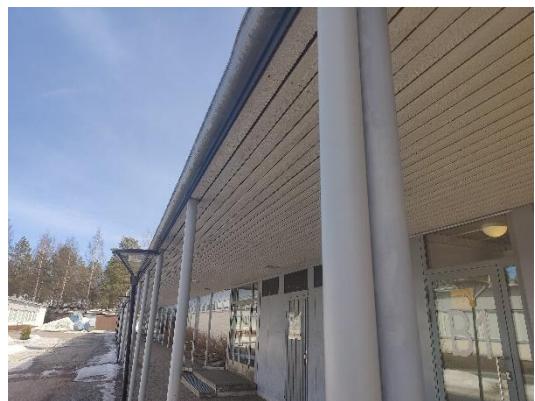
Sisäänkäyntikatokas normaalissa kunnossa.

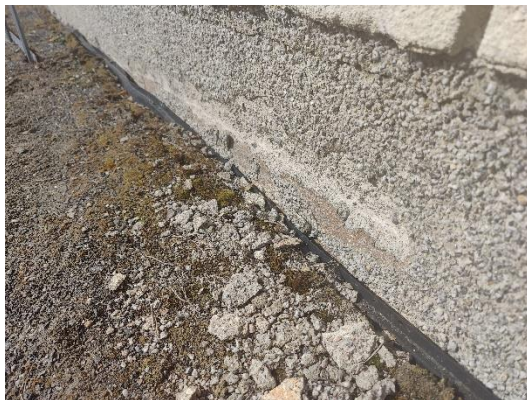
Sokkelien kivirouhepinnoite on pääosin normaalissa kunnossa, yksittäisiltä kohdin on havaittavissa lievää pinnoitteen rapaamaa. Puutyöluokan ulkoseinän sisäkuoresta havaittiin suurehko halkeama. Syytä tälle ei löydetty. Halkeamakohtaa tarkasteltiin myös ulkopuolelta, eikä rakennuksen perustusten haitallisesta jatkuvasta painumasta tai muusta epästabiilisuudesta kuitenkaan havaittu merkkejä.

Lievää pinnoitteen rapaamaa havaittavissa.

- *Sokkelipintojen kivirouhepinnoitteen uusiminen 5-10 vuoden sisällä.*
- *Puutyöluokan ulkoseinän sisäkuoren halkeamaseuranta.*
- *Olemassa olevien patolevyjen jatkaminen maanpinnan tasalle ja yläreunalistojen korjaus.*

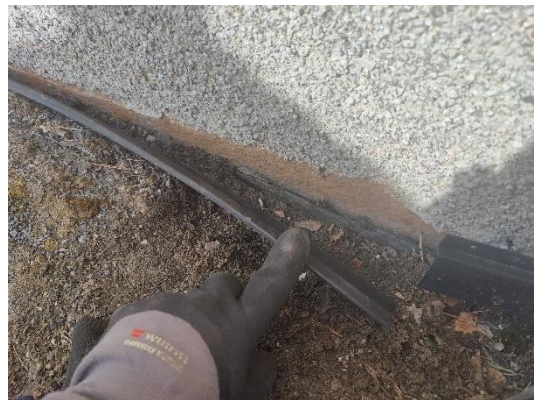
Osa patolevyjen yläreunalistoista ei ole tiiviitä.

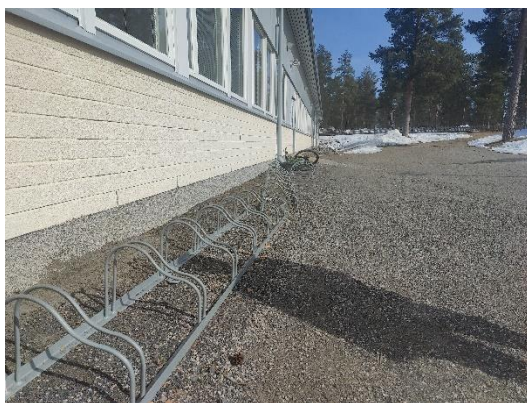
Patolevyn yläreunalista jätetty maanpinnan alapuolelle.

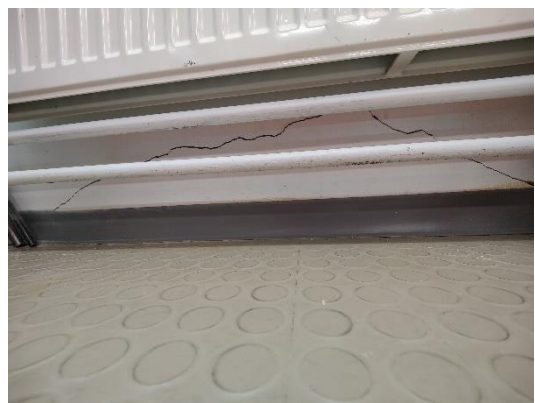
Puutyöluokan ulkoseinän halkeama.

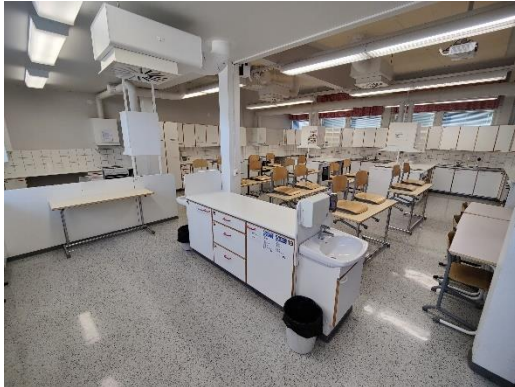
Kotitalousluokassa vinyylilaattaa.

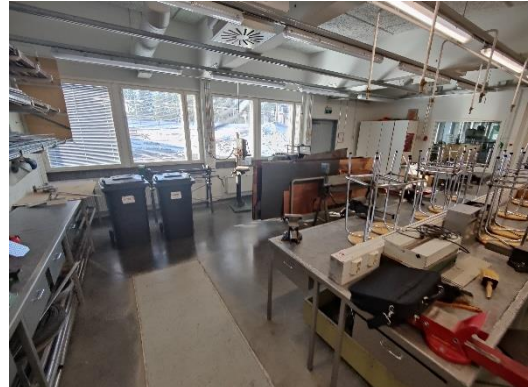
Metallipajan lattiassa havaittiin kohollaan olevia kosteuspitoisuuksia.

- *Suositellaan kosteiden tilojen tarkempia kosteusmittauksia.*
- *Metallipajan lattiarakenne varmistettava.*

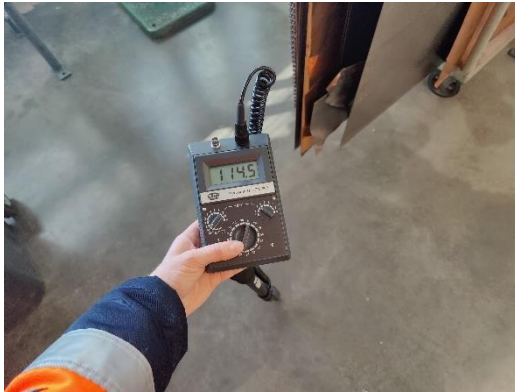
Metallipajan lattiassa havaittiin koholla olevia kosteuspitoisuuksia.

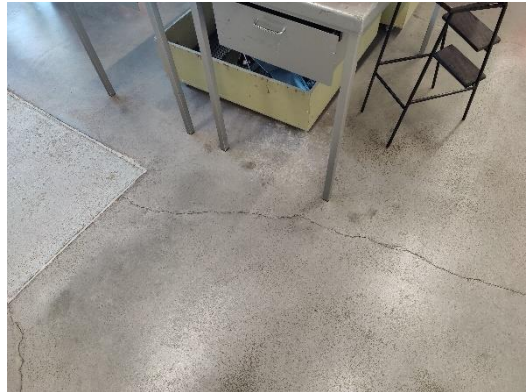
Lattioiden pintamateriaaleina on käytetty suurelta osin noin 2003 asennettuja vinyylilaattoja tai muovimattoa. Metallipajan osalla ei ole käytetty lattiapinnoitetta. Metallipajan osalta havaittiin muutamia vanhoja halkeamia, jotka ovat todennäköisimmin aiheutuneet rakenteiden normaalista liikehdinnästä. kohollaan olevia kosteuspitoisuuksia havaittiin ainoastaan metallipajan osalta. Käyttäjältä saadun tiedon mukaan koulurakennuksen kaikki betonilattiat on uusittu vuoden 2003 saneerauksen yhteydessä paitsi metallipajan lattia. Metallipajan lattiaan vaikuttaa alapuolinen maakosteus. Lattian kosteuspoikkeamat eivät aiheuta toimenpiteitä, kunhan lattiapinnat pidetään pinnoittamattomina, eikä lattiapinnoilla säilytetä orgaanisia materiaaleja.

Metallipajan lattiassa havaittiin yksittäisiä halkeamia.

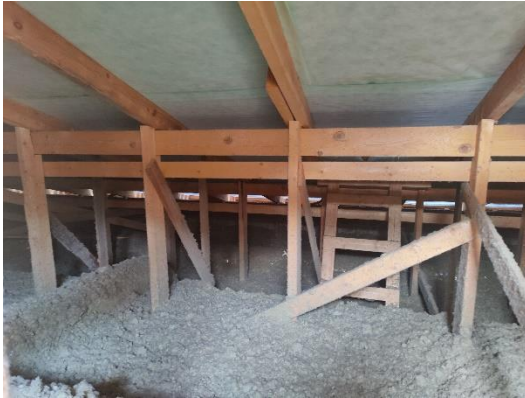
Yläpohjatila asiallinen.

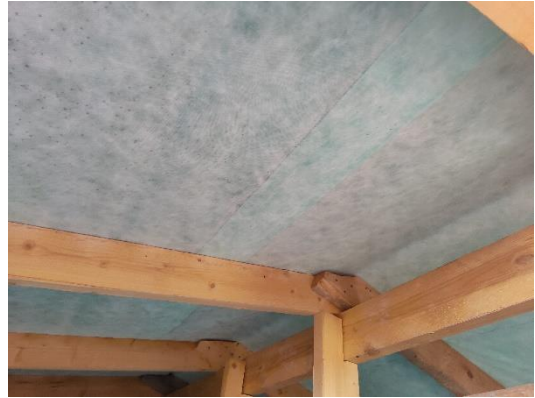
Aluskate asennettu paikoin liian kireälle. Limitykset kunnossa.

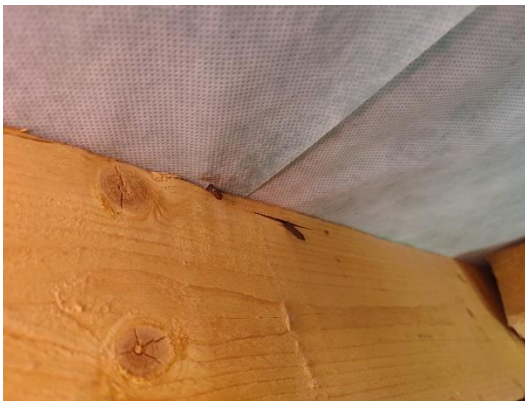
Aluskatteen lävistävä naula.

- *Kulkusiltojen lisäys yläpohjaan sekä yläpohjan kattava tarkastus.*
- *Aluskatteen lävistävien naulojen tiivistys.*

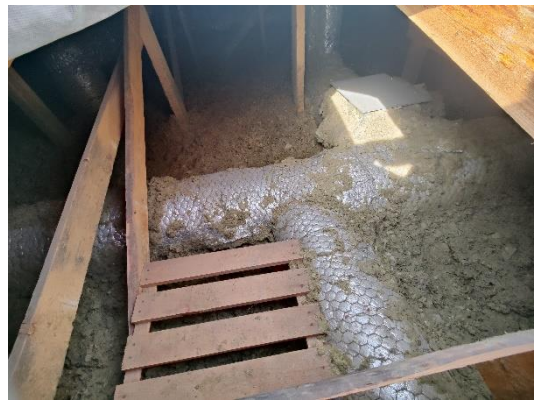
Yläpohjatilaa päästiin tarkastelemaan lähinnä tarkastusluukkujen ympäristöstä.

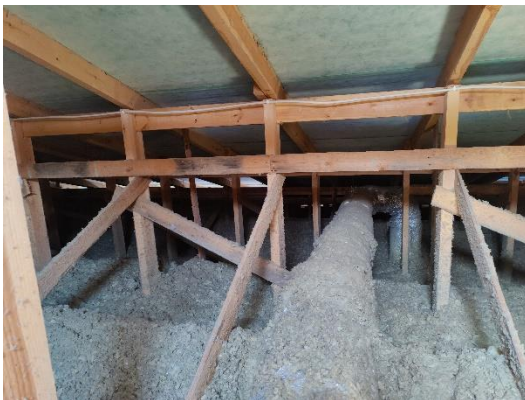
Yläpohjatilaa päästiin tarkastelemaan lähinnä tarkastusluukkujen ympäristöstä.

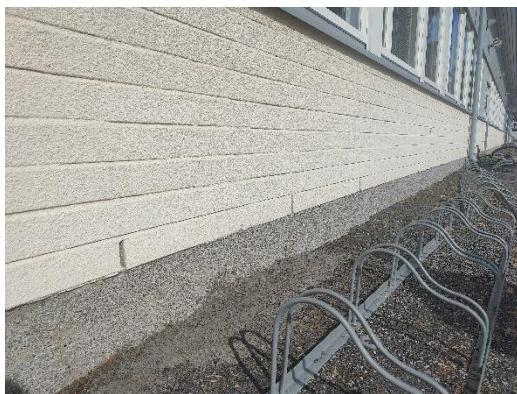
Julkisivut perussiistissä kunnossa. Alimmissa tiilivarvissa on aukijätettyjä pystysaumoja.

- *Tiilijulkisivun taustan tuuletusraon olemassaolon varmistaminen.*
- *Julkisivupaneelien huoltomaalaus.*
- *Seinärakenteen selvitys.*

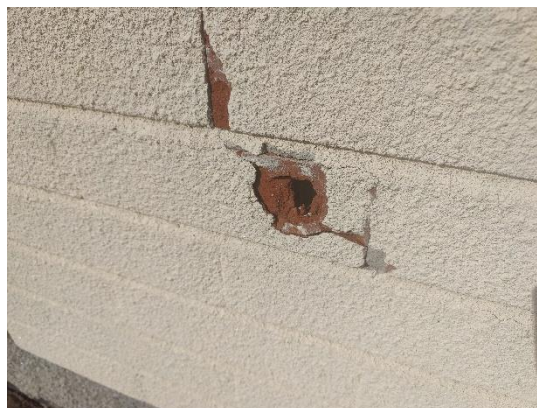
Kolhun aiheuttama tiilivaurio.

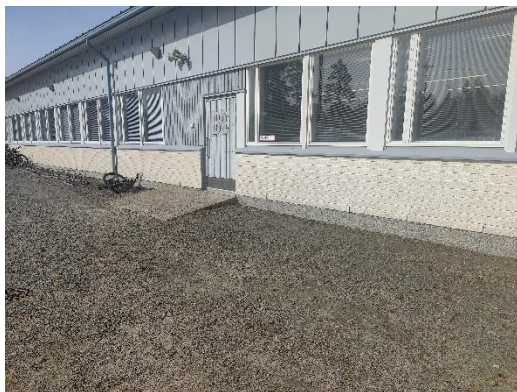
Yleiskuvaa julkisivuista.

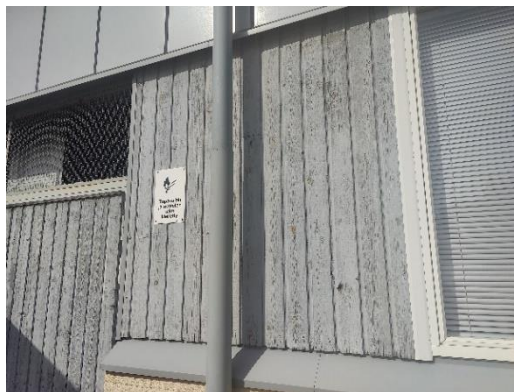
Julkisivupaneelit paikoin huoltomaalauksen tarpeessa.

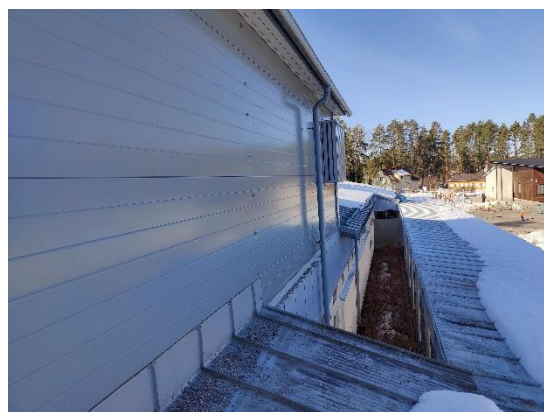
Uusitun IV-konehuoneen seinät pelti-villa-pelti-elementtejä.

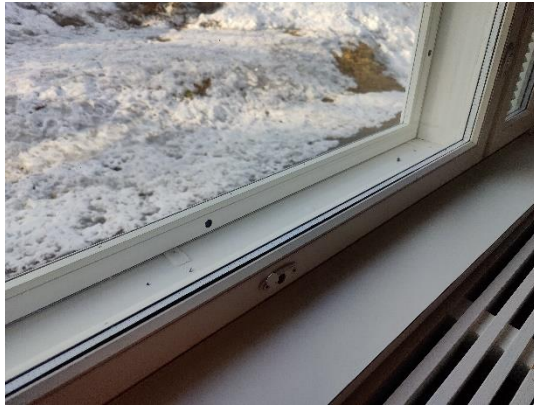
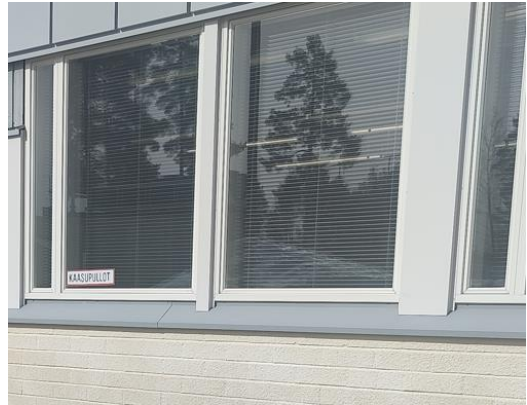
Ikkunoissa olevien leimojen mukaan ikkunat ovat vuodelta 2003.

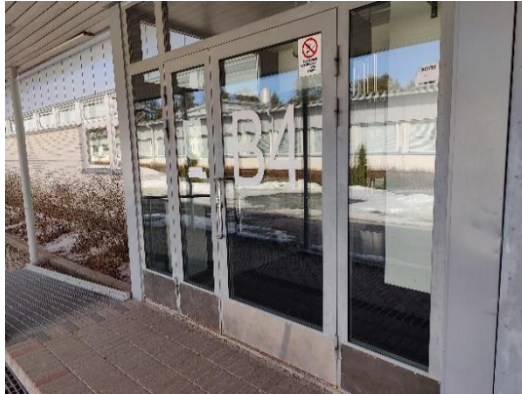
Ulko-ovet normaalissa käyttökunnossa.

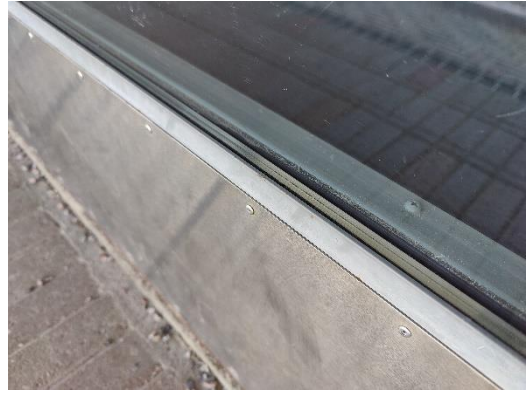
Ulko-ovissa umpiolasielementit.

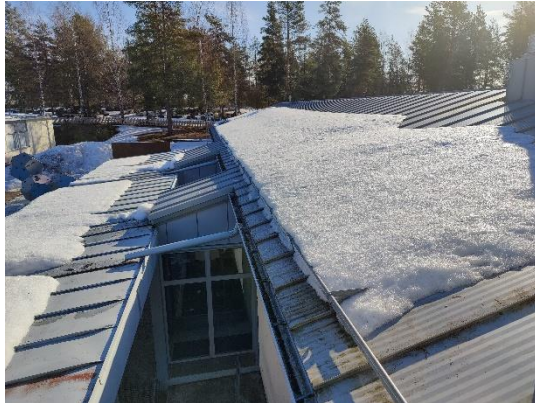
Vesikatolla osittain vielä lunta.

- *Vesikatteiden tarkastus lumien sulettua.*
- *Läpivientien juurikartioiden tiivistysmassaus.*

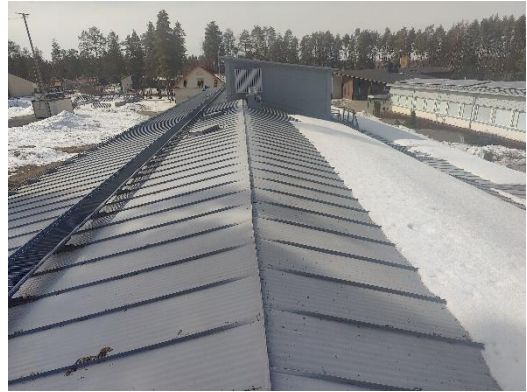
Vesikatolla osittain vielä lunta.

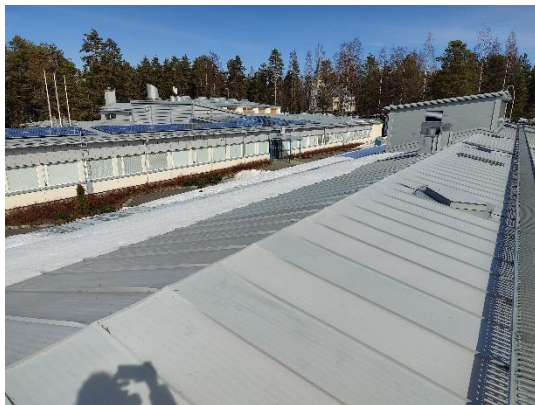
Vesikatolla ei merkittäviä puutteita.

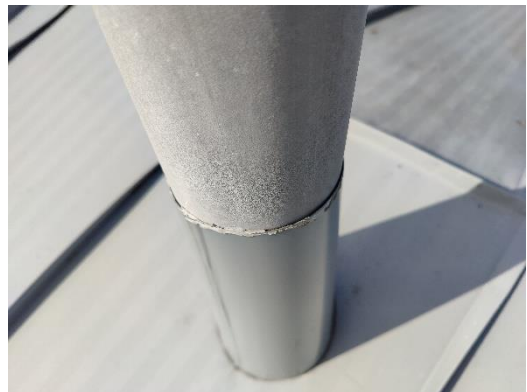
Viemärin tuuletusputken ja juurikartion rajaus ei ole tiivis.

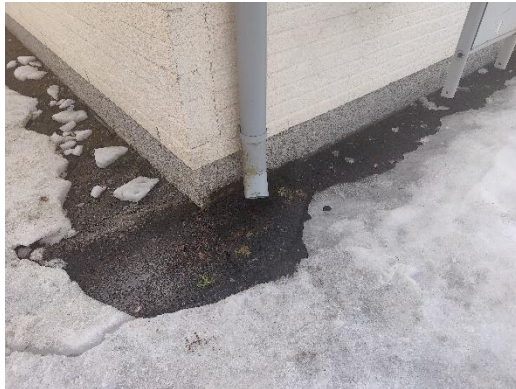
Puuttuva rännikaivo.

- Sulanapitokaapeliin asennus räystäskouruihin sekä syöksytorviin. Tarvittaessa myös rännikaivoihin.
- Rännikaivojen puhdistus.
- Rännikaivojen lisäys puuttuvilta osin sekä nykyisten asemointien korjaus.

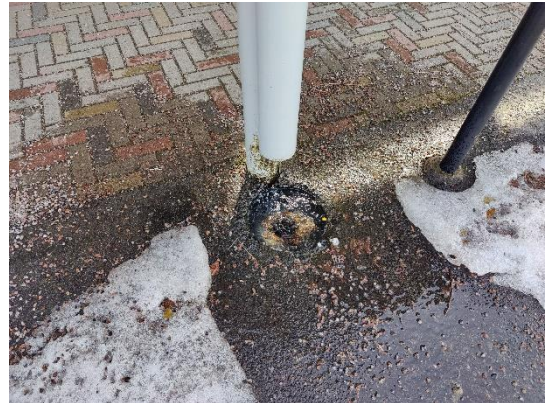
Tukossa oleva rännikaivo.

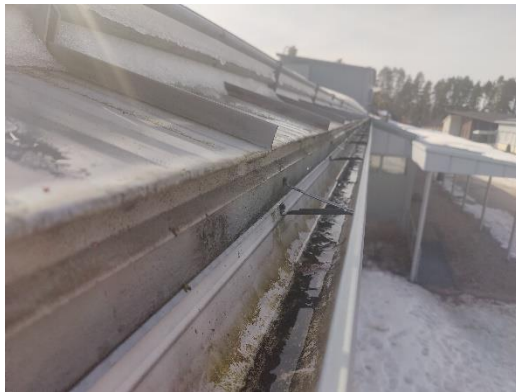
Räystäskourut vaikuttivat toimivilta.

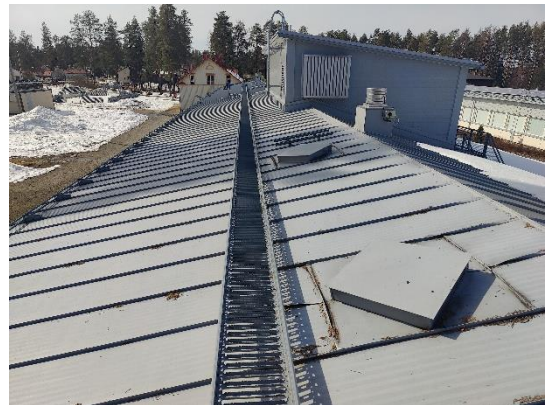
Kulkusilloissa ei puutteita.

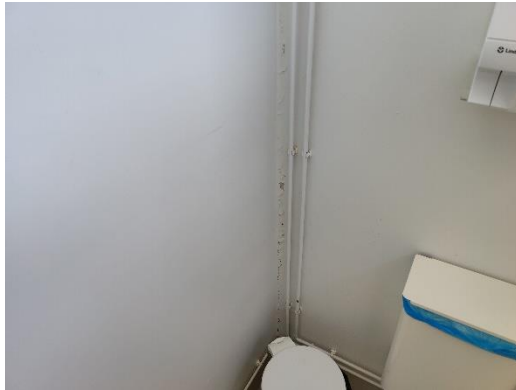
Tilojen väliseinät ovat pääosin joko betoni- tai tiilirakenteisia. Rakenteissa havaittiin yksittäisiä halkeamia, jotka ovat todennäköisimmin aiheutuneet rakenteiden normaalista elämisestä, eivätkä aiheuta toimenpiteitä. Haitat ovat lähinnä kosmeettisia.

Wc-tilan nurkassa halkeama.

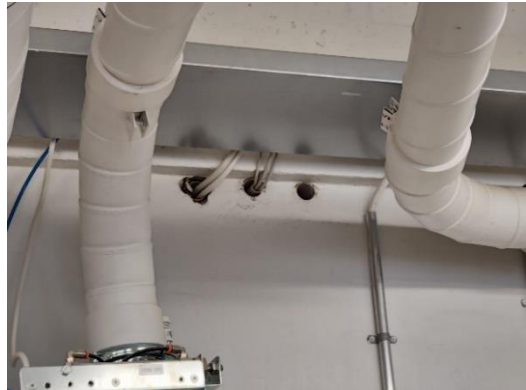
Tiivistämättömiä läpivientejä.

- *Läpivientien tiivistys*

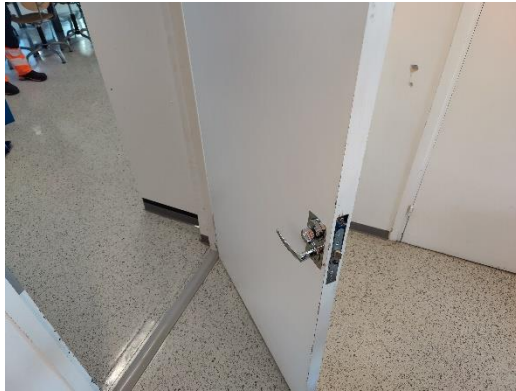
Puinen väliovi.

- *Huoltomaalaus tarvittaessa*

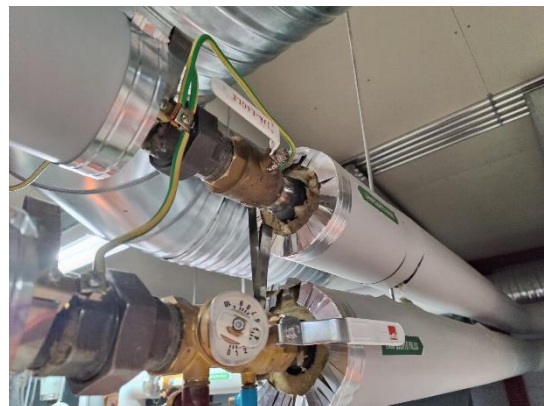
Konehuoneen putkieristeiden villakuidut näkyvillä.

- *Villakuitujen sidonta.*

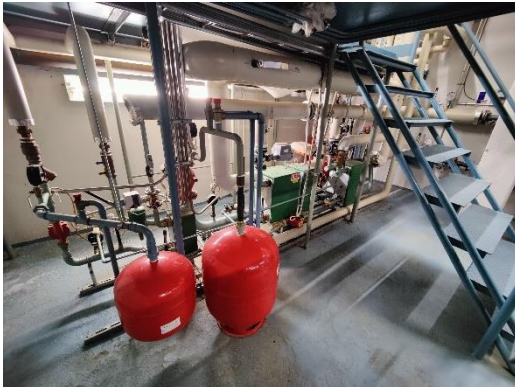
Lämmönjakokeskus A-rakennuksessa.

- *Lämmönjakokeskuksen uusiminen. Kaikille rakennuksille omat lämmönjakokeskukset.*

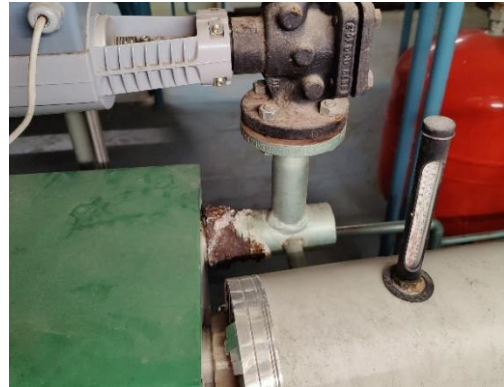
Lämmönsiirtimen putkiliitoksessa korroosiota.

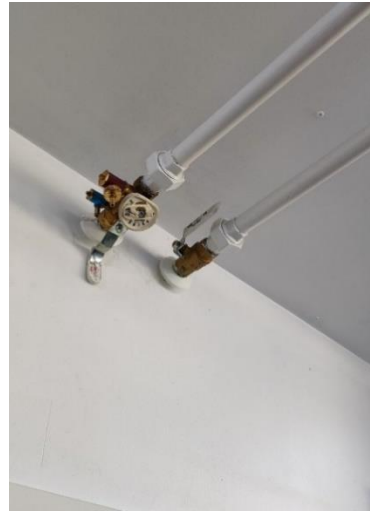
Linjasäätö- ja sulkuventtiilit.

- *Kiertovesipumppujen uusiminen lämmönjakokeskuksen uusimisen yhteydessä.*
- *Linjasäätöventtiileiden uusiminen tarkastelujakson loppupuolella.*
- *Lämmitysjärjestelmän säätö ja tasapainotus tarkastelujakson loppupuolella.*

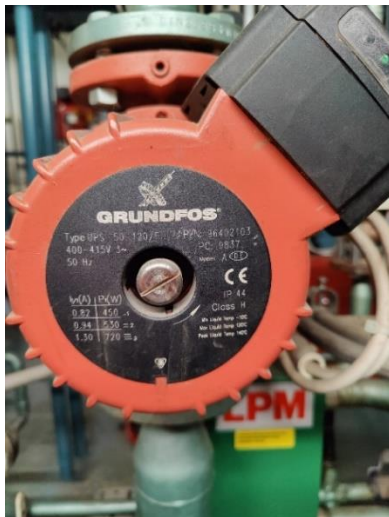
Lämmityksen kiertopumppu.

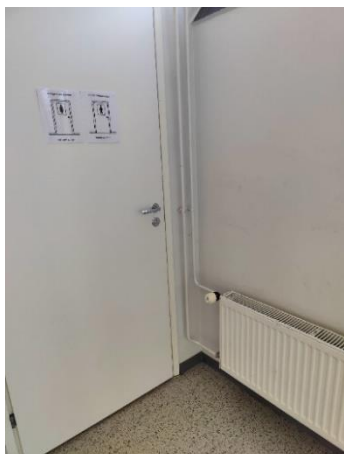
Lämmityspatteri ja patteriventtiili.

- Patteriventtiileiden uusiminen tarkastelujakson loppupuolella.
- Lämmitysjärjestelmän säätö ja tasapainotus tarkastelujakson loppupuolella.

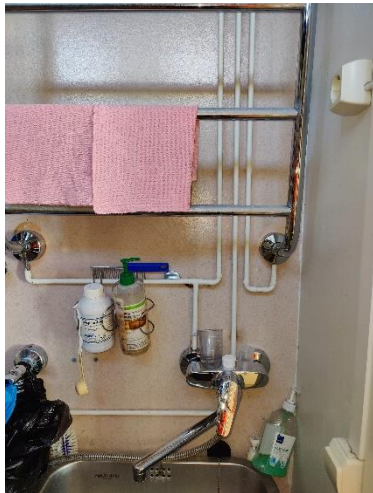
Pinta-asenteisia kuparisia käyttövesijohtoja siivouskomerossa.

- *Käyttövesiputkien uusiminen (suunnittelu käynnissä, toteutus 2024)*

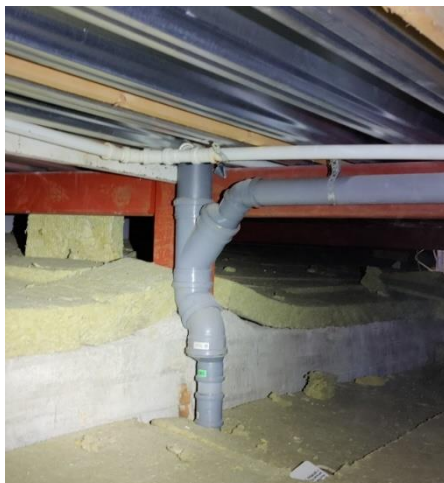
IV-konehuoneen alla välipohjassa olevia muoviviemäreitä. Viemäri supistuu virtaussuunnassa.

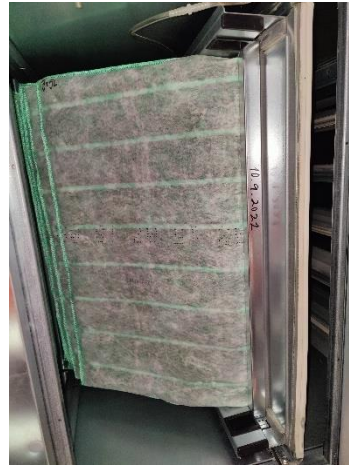
IV-koneiden suodattimet olivat tarkastushetkellä likaiset.

- *Tarkastetaan, onko vuoden 2020 ilmanvaihtojärjestelmän mittauksissa ilmi tulleet viat ja puutteet korjattu.*
- *Suodattimien vaihtotaulukoiden lisääminen IV-konehuoneisiin.*
- *Ilmanvaihtokoneiden uusiminen energiatehokkaampiin malleihin.*

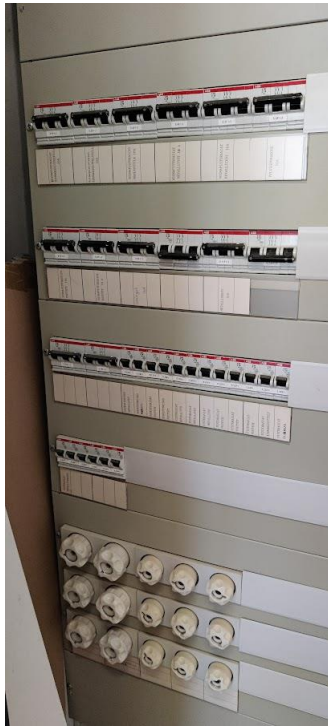
Osittain automaattijohdonsuojilla varustettu ryhmäkeskus.

- Ryhmäkeskusten/pistorasiaryhmien uusiminen vikavirtasuojatuiksi

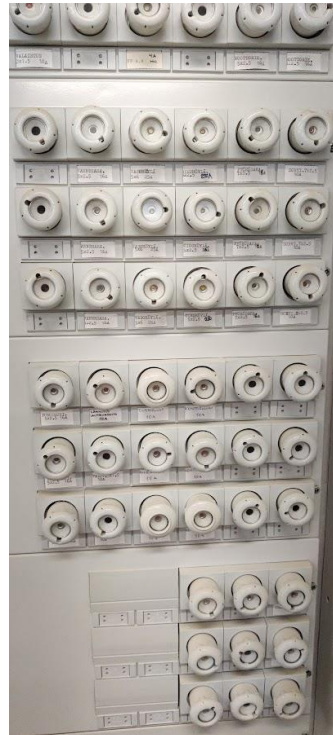
Tulppasulakkeilla varustettu ryhmäkeskus (käsi-työluokka)

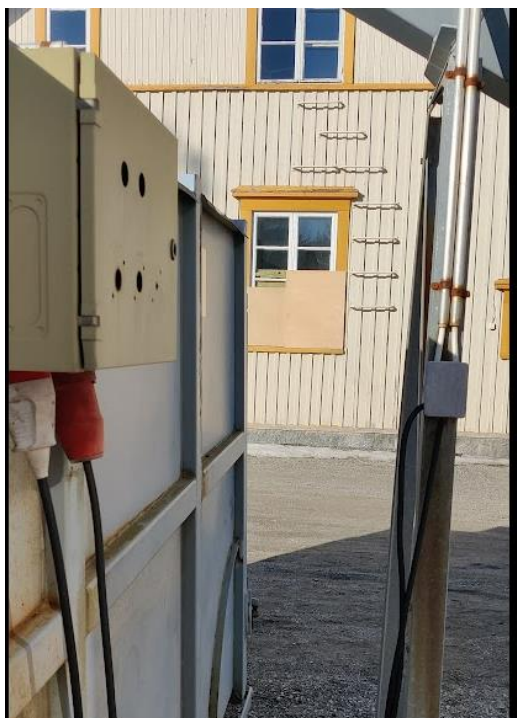
Ulkona purunpoistolaitteen kolmivaihesähkösytön vedonpoisto/suojaus puutteellinen

- Purunpoistotilan/alueen valaistus huono sekä kolmivaihepistorasian kosketus-suojaus ja vedonpoisto ei ole riittävä – korjattava.

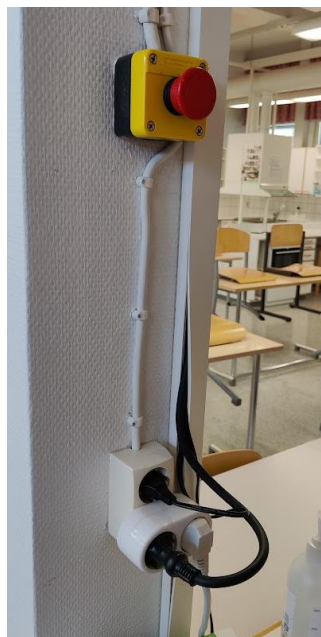
Käyttöpistorasioiden määrää lisätty pinta-asennuspistorasialla ja vielä erillisellä haaroittimella.

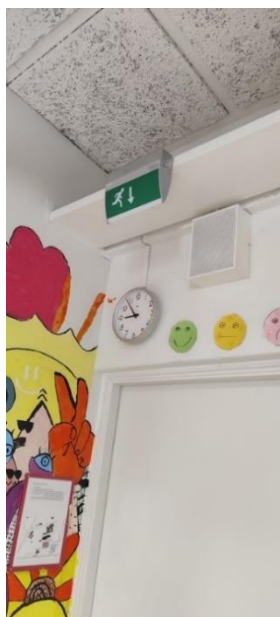
Poistumistievalaisimet eivät toimi.

- *Poistumistievalaistuksen kunnan tarkastus, korjaus ja mahdollinen uusiminen.*
- *Paloilmaisinjärjestelmän kunnan tarkastus ja uusimisen/laajentamisen arviointi.*

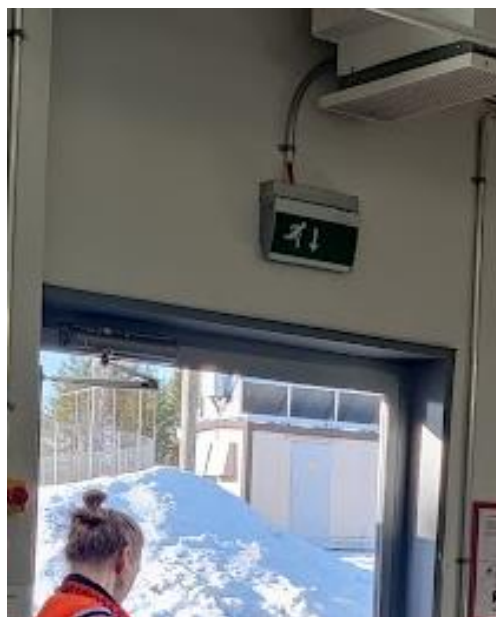
Poistumistievalaisimet eivät toimi.
