TOIVAKAN KOULUKESKUS, RAKENNUS A

Kuntoarvio

25.05.2023

230307-02T

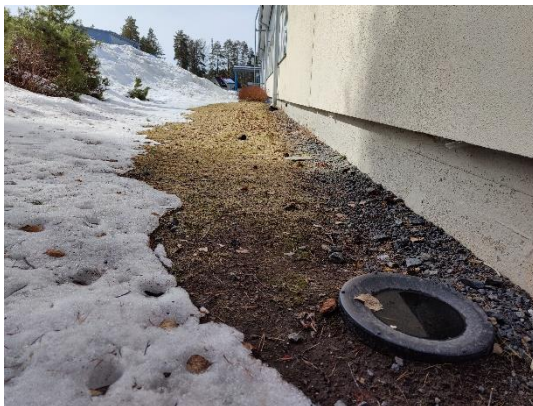
Havainto ainoastaan yhdestä salaojan tarkastuskaivosta.

- *Salaojajärjestelmän olemassaolon selvitys/tarkastus ja videokuvaus.*

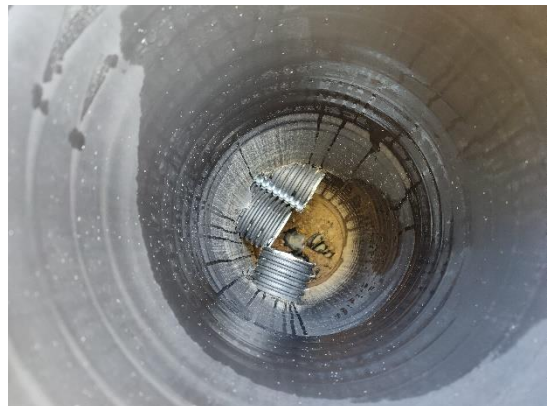
Tarkastuskaivolta tarkasteltuna järjestelmä vaikutti toimintakuntoiselta.

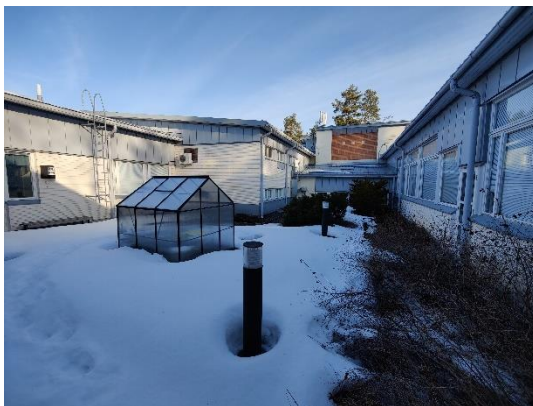
Sokkelivierustoilla kasvaa paikoin istutuksia/kukkapenkkejä, jotka lisäävät sokkelin kosteusrasitusta. Pensaiden ja puiden juuret saattavat tukkia rakennuksen salaojia.

Sisäpihalla istutuksia liian lähellä sokkeleita.

- *Kasvillisuuden poistaminen rakennuksen vierustoilta, istutusten juuret lisäävät sokkelin kosteusrasitusta ja saattavat tukkia salaojia. Jos istutuksia halutaan seinien lähistölle, kannattaa käyttää maanpinnasta irti olevia istutuslaatikoita.*
- *Sokkelijuurien maatyttöjen uusiminen salaojasoralla.*

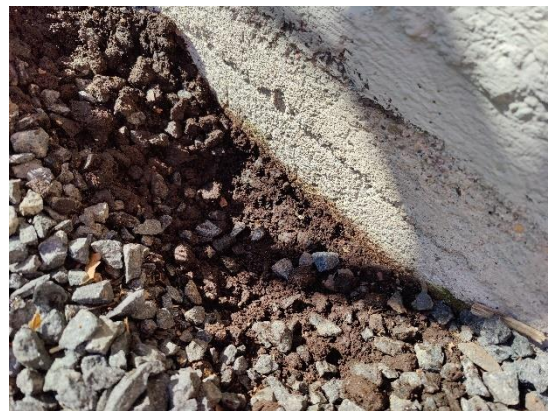
Sokkelivierustoilla on pääasiassa käytetty asianmukaista erotuskaistaa, mutta muutamilta kohdilta erotuskaistan alta havaittiin kosteaa sekä tiiviimpään multa- maista maa-ainesta, multainen maa on sokkelipinnoissa kiinni nostoen sokkelien kosteusrasitusta. Sokkelijuurien maatäytöissä ei todennäköisimmin ole käytetty erillistä salaojasoraa.

Erotuskaistan alla tiivistä maa-ainesta.

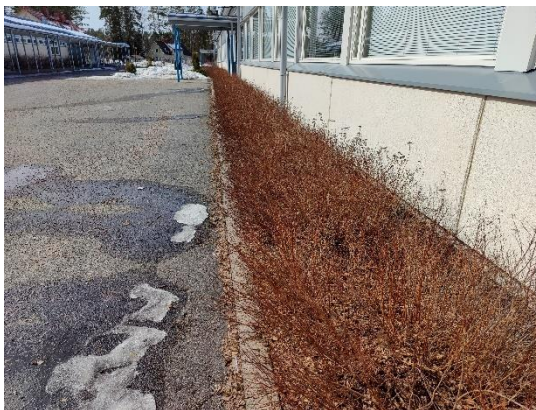
Istutuksia liian lähellä sokkeleita.

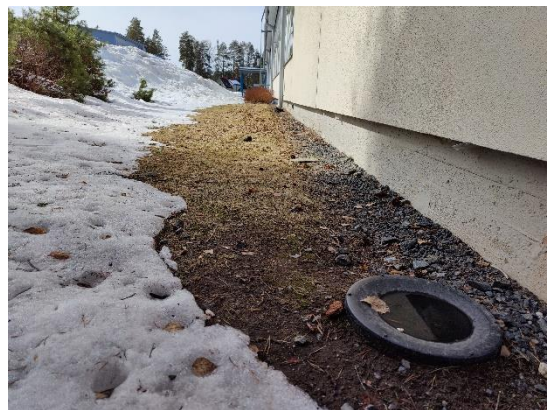
Maanpinnan kallistukset paikoin melko tasaiset

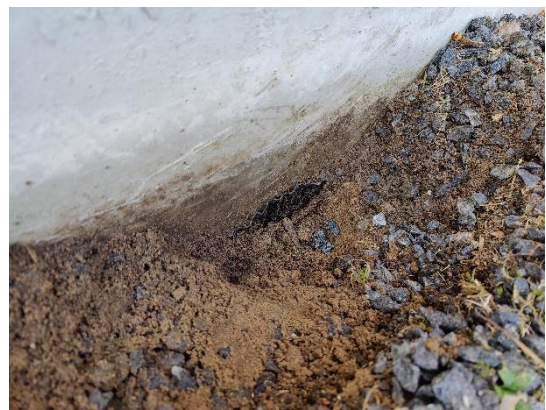
Patolevy jätetty maanpinnan alapuolelle ilman yläreunalistoa.

- *Sokkelipintojen puhdistukset ja huoltomaalaus*
- *Kosteusjälkikohtien rakennekosteusmittaukset*
- *Kellarin maanvastaisten seinien kuntotutkimus*
- *Patolevyn olemassaolon varmistus eripuolilta rakennusta ja tarvittaessa niiden asennus.*
- *Olemassa olevien patolevyjen jatkaminen maanpinnan tasalle ja yläreunalistojen asennus.*

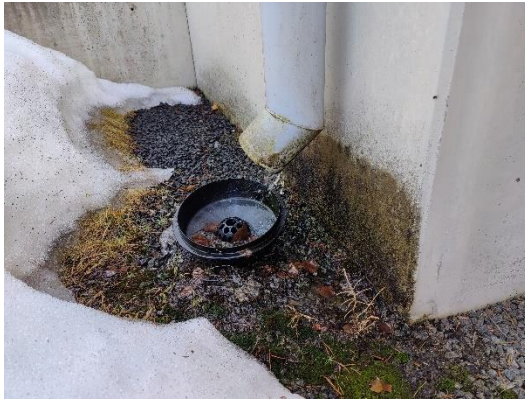
Rakennuksen sokkelipinnoille kohdistuu huomattavaa kosteusrasitusta syöksytörvien roiskevesistä. kts. kohta 1264 vesikattovarusteet. Sokkelien maalipinta on paikoin huonokuntoinen, jonka vuoksi sokkelien pinnoitteiden kunnostusta suositellaan. Rakennuksen perustusten haitallisesta jatkuvasta painumasta tai muusta epästabiilisuudesta ei sokkeleiden pinnoilla kuitenkaan havaittu merkkejä. Palloilusalinsokkelipinnat ovat pinnoittamattomia, ja näin ollen huoltovapaita.

Syökysyrtöltä aiheutuu kosteusrasitusta sokkelipinnoille.

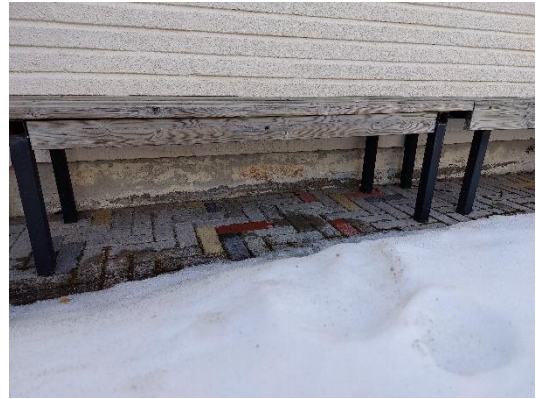
Osa sokkelipinnoista huoltomaalauksen tarpeessa.

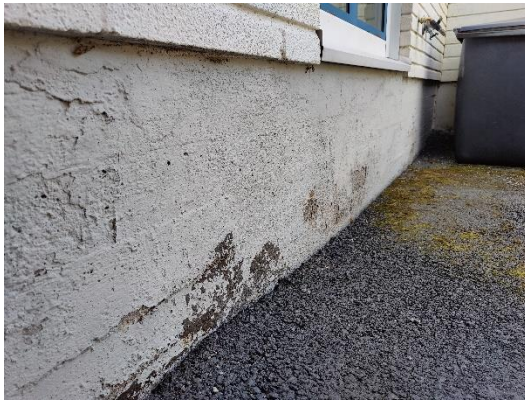
Osa sokkelipinnoista huoltomaalauksen tarpeessa.

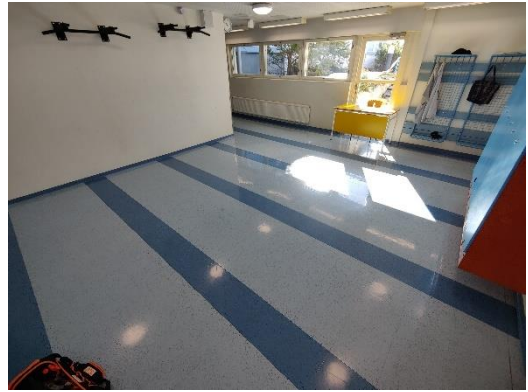
Käytävällä 163 havaittiin lievää kosteuspoikkeamaa. Syy ei selvinnyt.

- *1.krs kaksoisbetonilaatan kuntotutkimus*
- *Suosittelaa kosteiden tilojen kokonaisvaltaisia kosteusmittauksia.*
- *Kellarikerroksen lattiarakenteen selvitys, eristelaadun selvitys.*
- *1.krs käytävän 163 lievän kosteuspoikkeaman syyn selvitys ja rakennekosteusmittaukset.*
- *Kellarikerroksen valvontakeskuksen lattiamaton poisto, tilalle esim klinkkerilaatta.*
- *Orgaanisten aineiden, pahvipakkausten poistaminen lattiapinnoilta hyllyihin.*

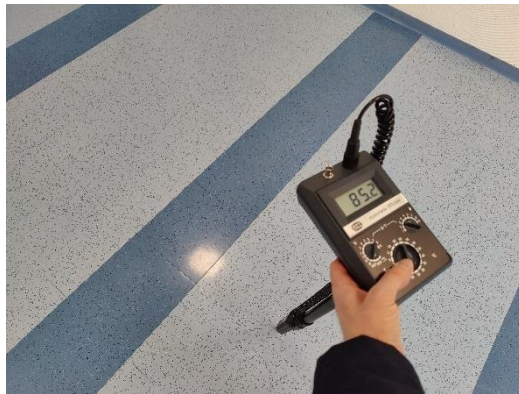
Käytävällä 163 havaittiin lievää kosteuspoikkeamaa. Syy ei selvinnyt.

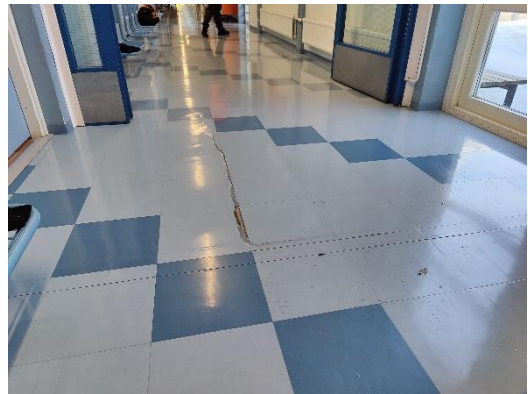
Lattiahalkeamaa käytävällä 121.

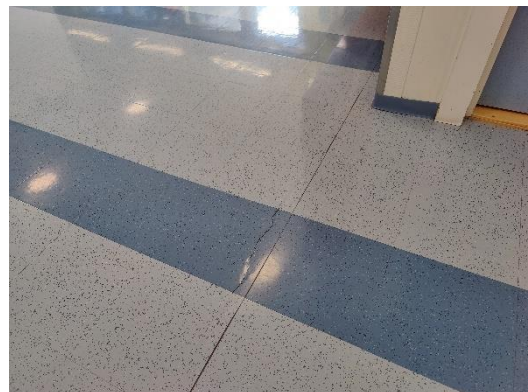
Lattiahalkeamaa käytävällä 163.

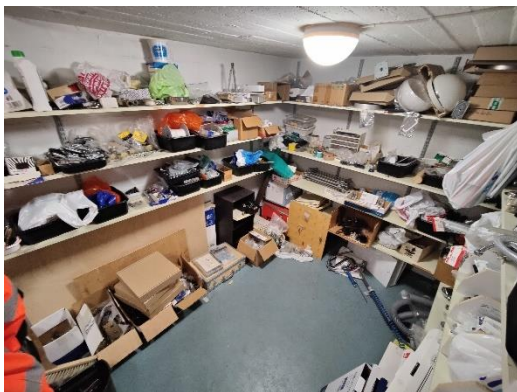
Huomioitava, että kaikkia tiloja ei kierretty, vaan pintakosteusmittauksia suoritettiin pistokoeluontoisesti eri tiloihin. Kellarikerroksen varastoista on jätetty myös pahvipakkauksia yms. lattiapinnoille. Poikkeavaa hajua ei tiloissa havaittu, mutta mahdollisten lievien kosteuspoikkeamien vuoksi on suositeltavaa, että pahvipakkaukset nostetaan lattiapinnoilta hyllyihin.

Kellaritilojen lattiapinnoilla pahvipakkauksia yms.

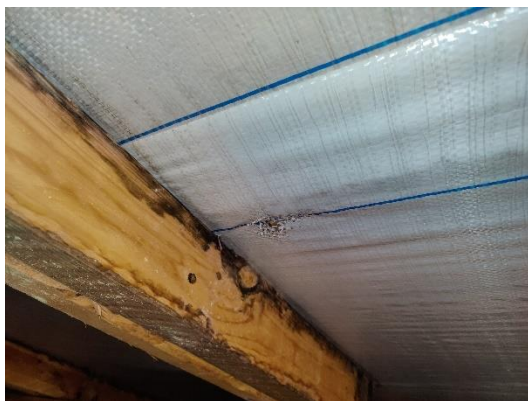
Aluskatteessa reikä, sekä yläpaarteissa vanhoja kosteusjälkiä.

- *Lämmöneristeiden pöyhminen / eristeen lisääminen.*
- *Yläpohjien kattava tarkastus kaikkien vesivuotojen varalta, kohteessa lukui-sia kattoluukkuja.*
- *Vesikaton tiivistyskorjaukset esim. polyureapinnoitteella jatkovuotojen eh-käisemiseksi.*
- *Kattokaltevuuuden tarkastus*
- *Vesikattojen uusiminen ja kattokaltevuuuden kasvattaminen.*
- *Kosteusvaurioituneiden villojen uusiminen.*

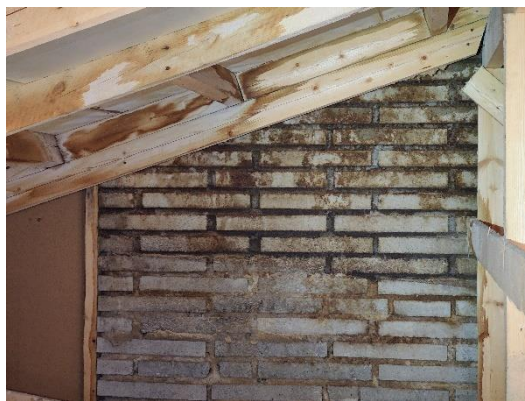
Vanhoja kosteusjälkiä piipun seinämällä.

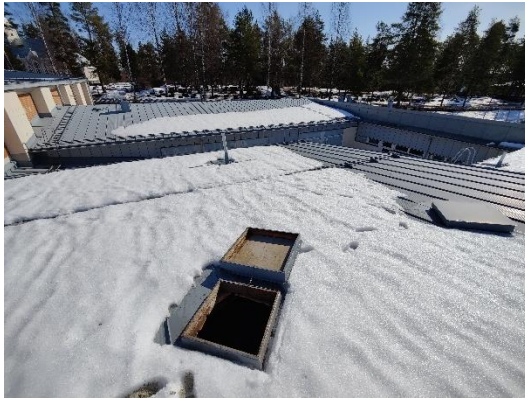
Vesikattovuoto-alue.

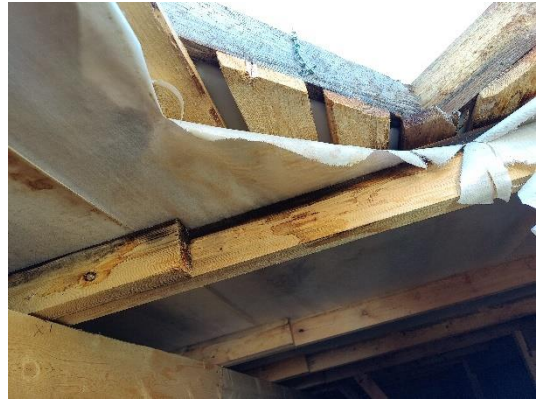
Yläpaarre märkänä.

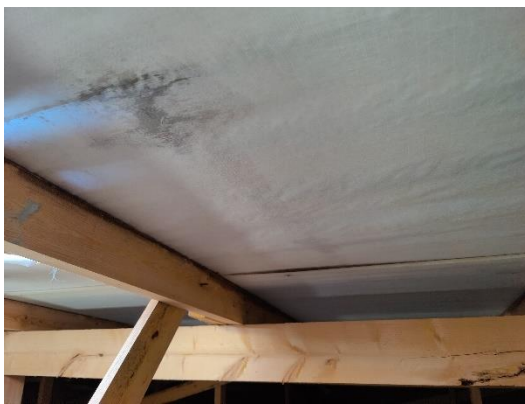
Aluskatteen päällä kosteutta, yläpaarre märkänä.

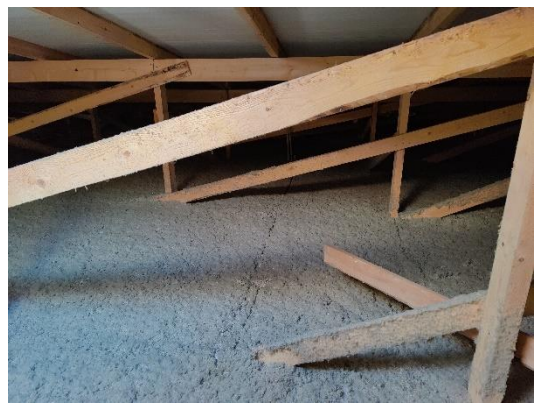
Valumajälkiä eristeissä.

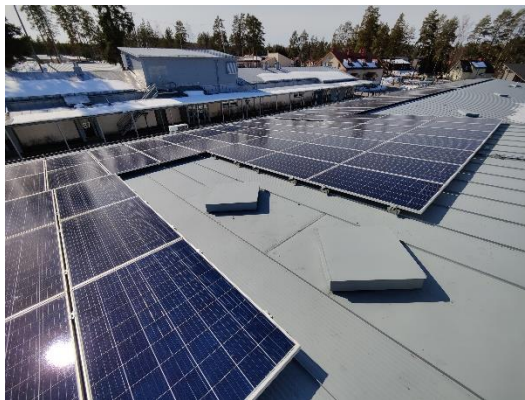
Vesikattovuoto-alue.

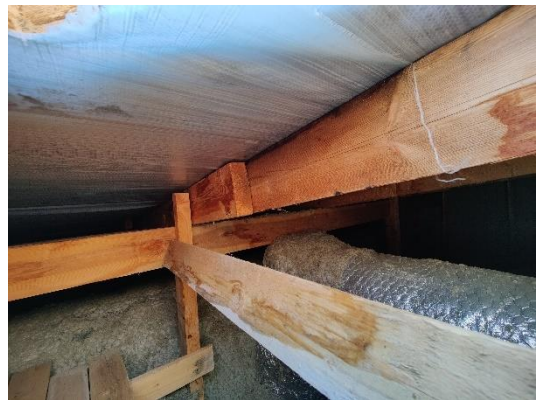
Yläpaarre märkänä.

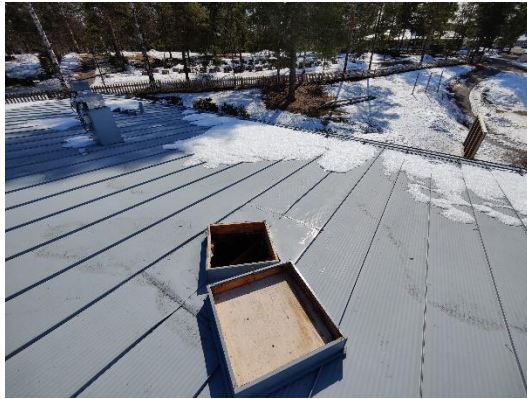
Vesikattovuoto-alue.

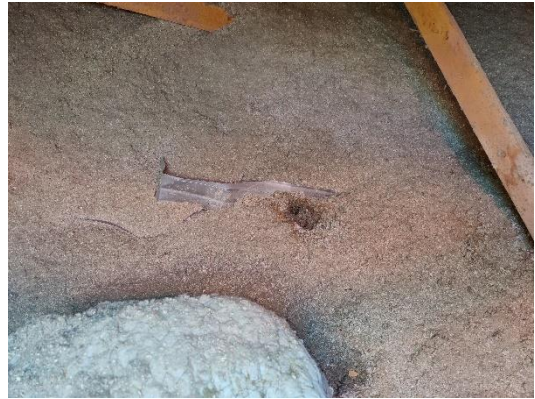
Valumajälkiä eristeissä.

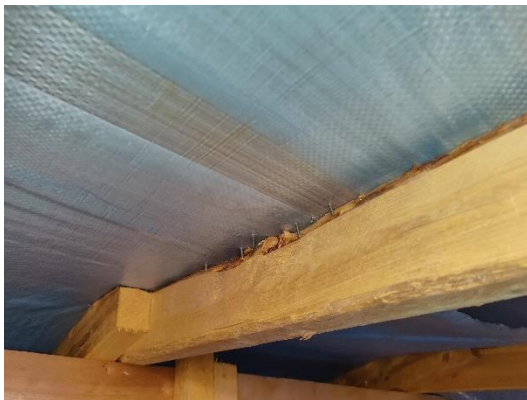
Aluskatteen lävistäviä nauloja.

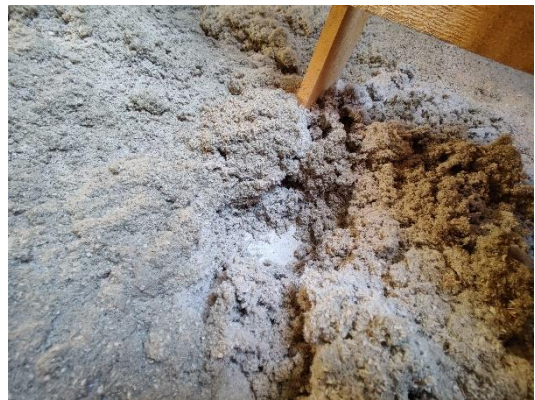
Eristekerros paikoin alamittainen.

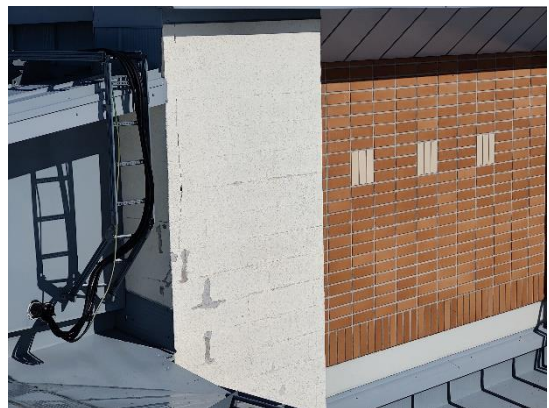
Palloilusalin seinillä alkavaa maalipinnan hilseilyä.

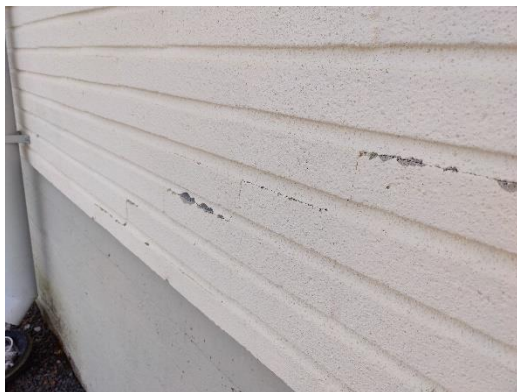
Tiilipinnalta havaittiin yksittäinen halkeama, halkeama tiilipinnalla on lähinnä kosteuttinen.

Yksittäinen halkeama tiilipinnalla.

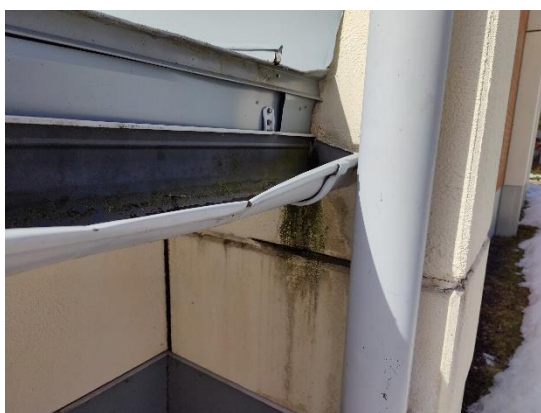
Yksi kosteusvauriojälki havaittiin takasivun vaurioituneesta sadevesikourusta. Kohtaan on suositeltavaa suorittaa rakennekosteusmittaukset.

Kosteusvauriojälki takanurkalla.

- *Tiilijulkisivun taustan tuuletusraon varmistaminen*
- *Kosteusjälkikohdan rakennekosteusmittaus ja yläpuolisen räystäskourun korjaus.*
- *Elementtisauman korjaus, elementtisaumojen uusiminen 5 vuoden kuluessa.*

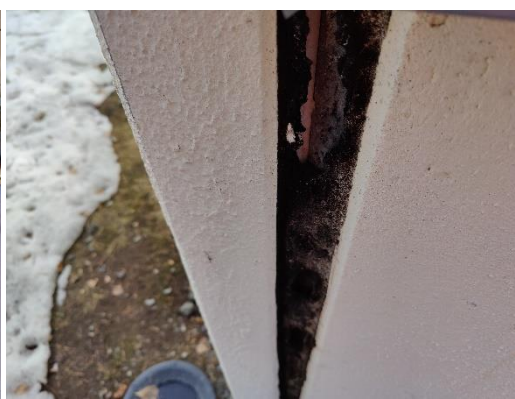
Elementtisauma vaurioitunut.

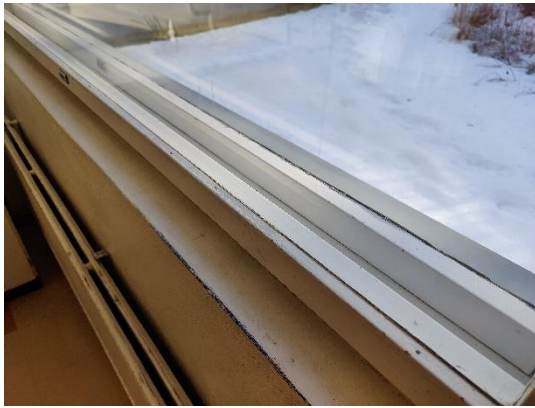
Vanhat ikkunat 2-lasisia ikkunoita.

- *Vanhojen ikkunoiden uusiminen. Tarkka määräarvio haastavaa.*

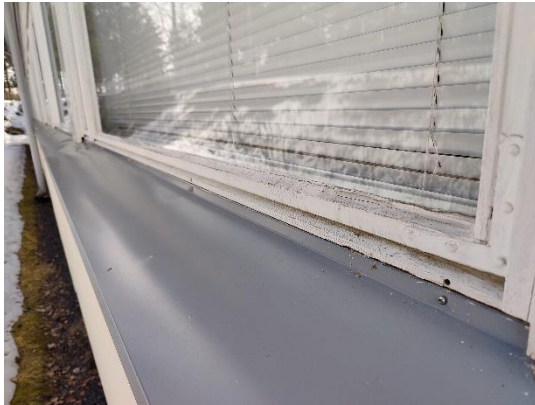
Vanhojen ikkunoita vesipelleissä tiiveyspuutteita.

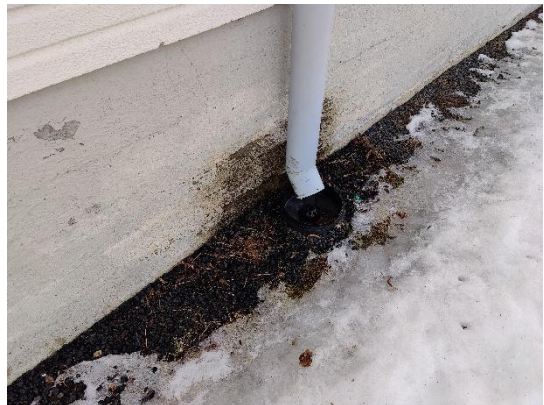
Syöksytorvien alla on asianmukaisia sadevesisuppiloita, joista sadevedet ohjataan kauemmaksi rakennuksesta tai todennäköisesti kunnan hulevesiverkostoon. Usealta sadevesisuppilolta vedet ovat roiskuneet sokkelipinnoille, lisäten rakenteiden kosteusrasitusta.

sadevedet roiskuvat sokkelipinnoille.

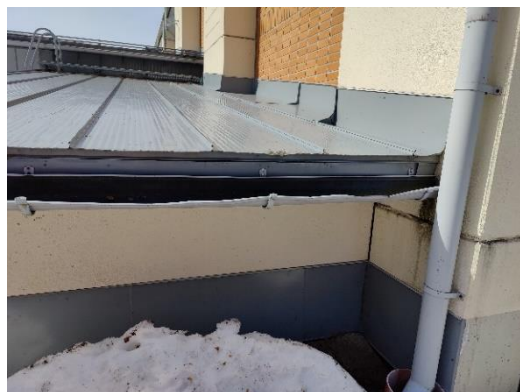
Vaurioitunut räystäskouru.

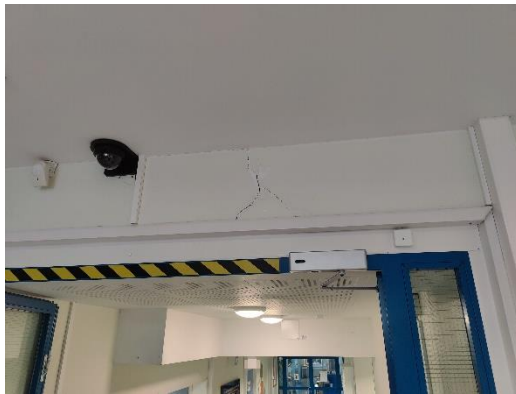
Tilojen väliseinät ovat pääosin joko betoni- tai tiilirakenteisia. Rakenteissa havaittiin yksittäisiä halkeamia, jotka ovat todennäköisimmin aiheutuneet rakenteiden normaalista elämisestä, eivätkä aiheuta toimenpiteitä. Haitat ovat lähinnä kosmeettisia.

Halkeama käytävän 102 ja 143 välisen oven kohdalla.

- *Seinillä olevien halkeamien seuranta.*
- *Läpivientien tiivistys*

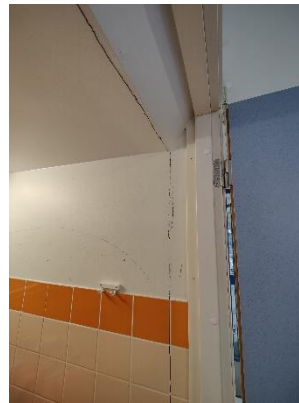
Halkeama käytävällä 139, WC 2.

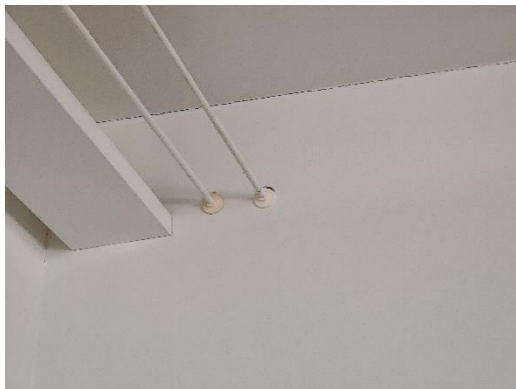
Yksittäisiä tiivistämättömiä läpivientejä eri tiloissa.

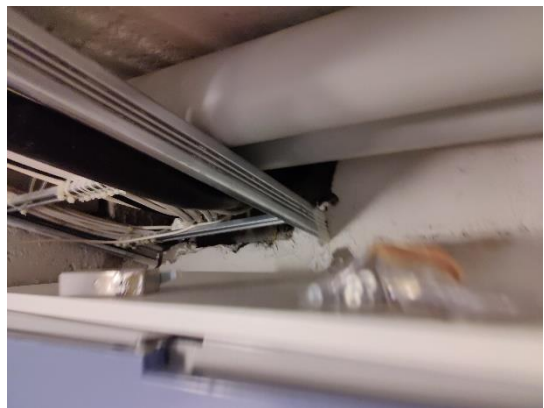
Kellarin tiivistämätön läpivienti.

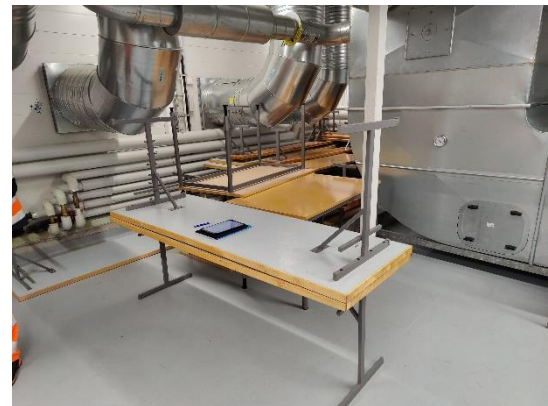
IV-konehuoneessa irtaimistokalusteita.

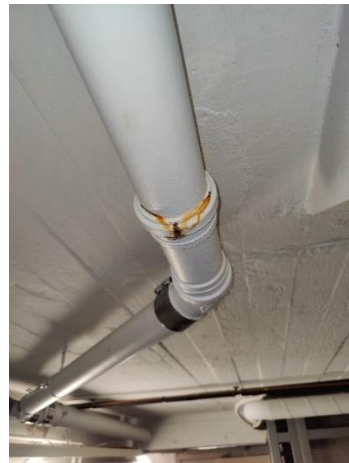
Kellarinkatossa kulkevassa viemärissä vuotojälkiä.

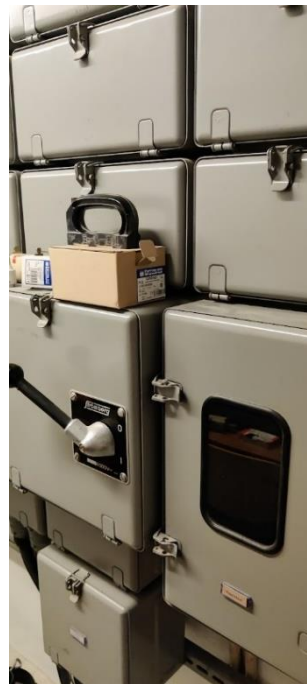
Kiinteistön jakokeskuksia ja kalusteita johdotuksineen on uusittu mm. 1998. IV-laitteistojen sähkökeskus ja sähkönsyötöt on uusittu vuonna 2002. Ryhmäkeskus RK1 on alkuperäinen vuodelta 1964 ja suositellaan uusittavan.

Vanha ryhmäkeskus (RK1)

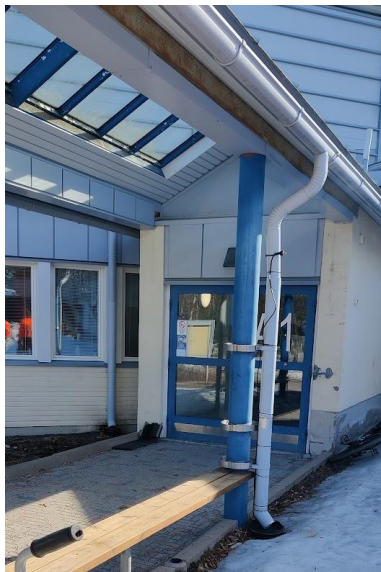
Sisäänkäynnin yhteydessä olevat rännien sulanpitolämmitykset tulisi uusida.

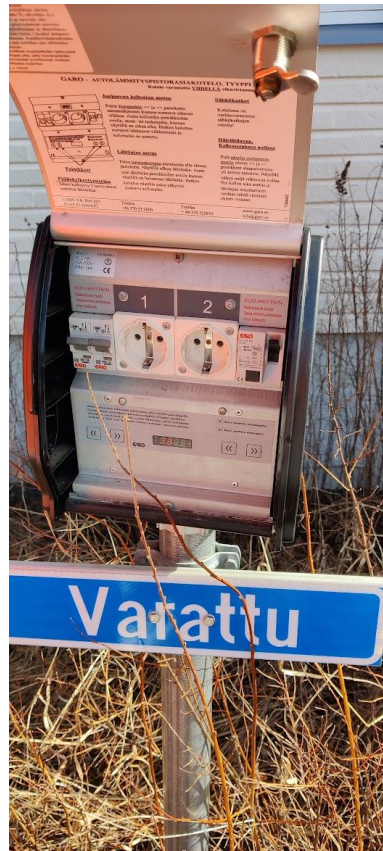
Autolämmityspistorasiat on hyvässä kunnossa.
