## **TOIVAKAN KOULUKESKUS, RAKENNUS B**

Kuntoarvio

**25.05.2023**

230307-02T

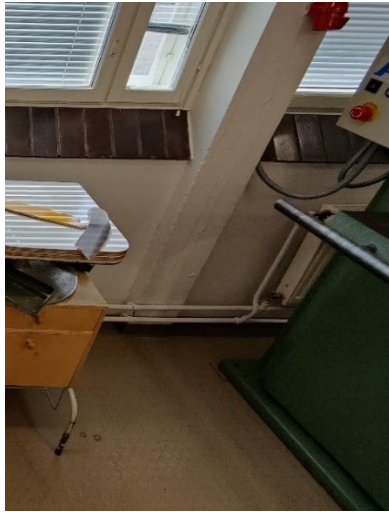
Lämmityspatterin kytkentä- ja jakojohdoja kierrelitöksiin.

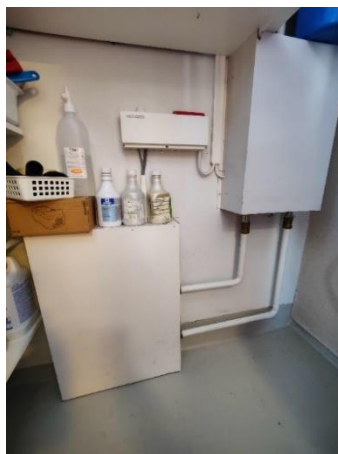
Lattialämmityksen säättöryhmä ja jakotukit sijaitsevat siivouskomerossa kotelossa.

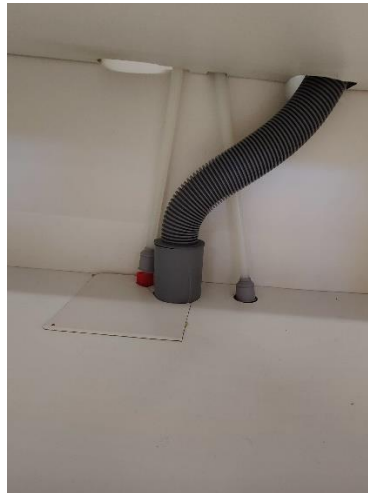
Kotitalousluokan keittiöhanan kytkentäjohdot.

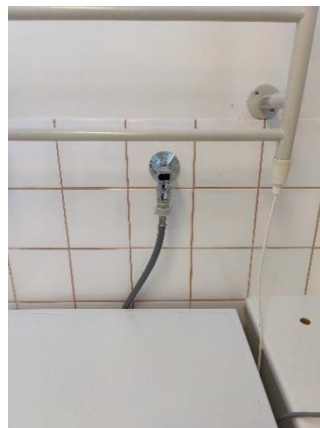
Kotitalousluokan pesukoneventtiili. Pesukoneventtiili on varustettu asianmukaisesti imusuojalla.

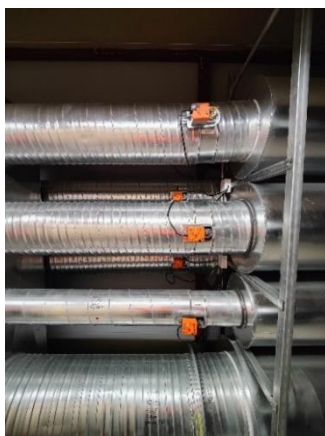
Ilmamääräsäätimiä ja toimilaitteita IV-konehuoneessa.

- *Ilmamääräsäätimien toiminnan tarkastus vuosittain.*
- *Ilmanvaihtojärjestelmän puhdistus viiden vuoden välein.*
- *Ilmamääräsäätimien toimilaitteiden uusiminen*

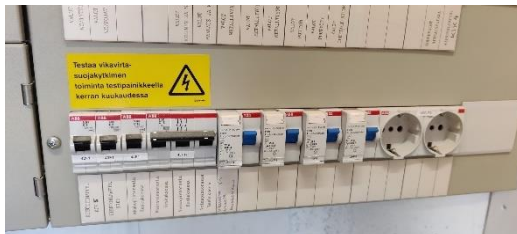
Ainoastaan yksittäinen ulkopistorasia on varustettu vikavirtasuojalla.

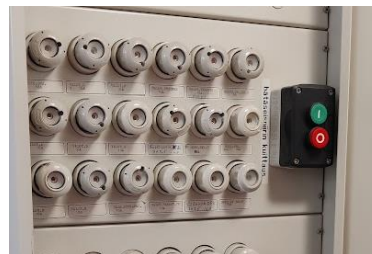
Kotitalousluokan ryhmäkeskus. Keskukseen on liitetty jälkikäteen opetuskäytössä olevien pistorasioiden hätäsammutuksen kuittaus

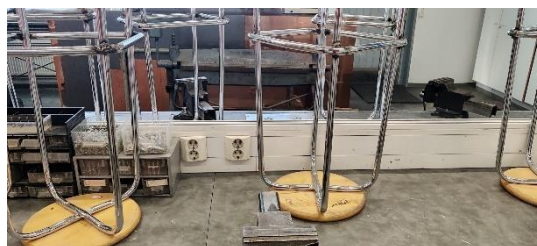
Käsityöluokan pistorasiat kuluneita, puuttuu vikavirtasuojaus.
