TOIVAKAN KOULUKESKUS, RAKENNUS A

Kuntoarvio

25.05.2023

230307-02T

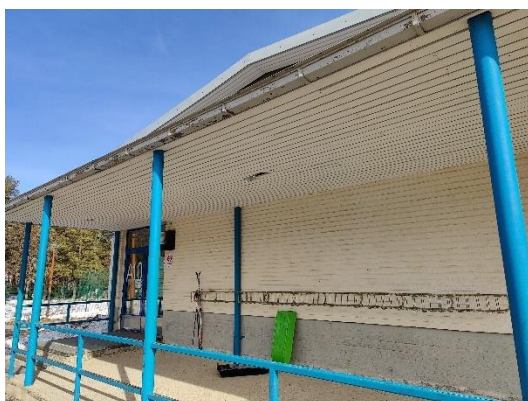
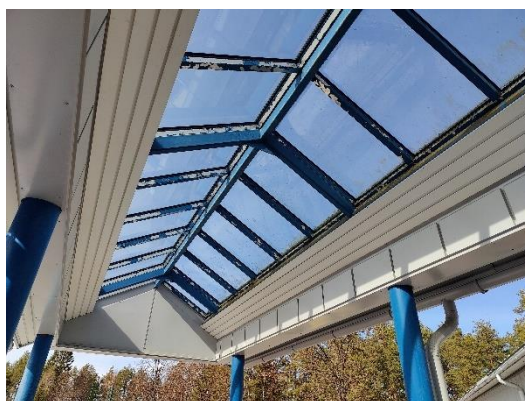
Rakennuksen sisäänkäyntikatoksien rakenteissa ei havaittu rakenteellisia vaurioita. Metallirakenteisissa pilareissa eikä palkeissa havaittu merkittävää ruostumaa tai muodonmuutoksia.

Katosten rakenteet normaalissa kunnossa.

- *Teräsrakenteiden huoltomaalaus tarvittaessa*

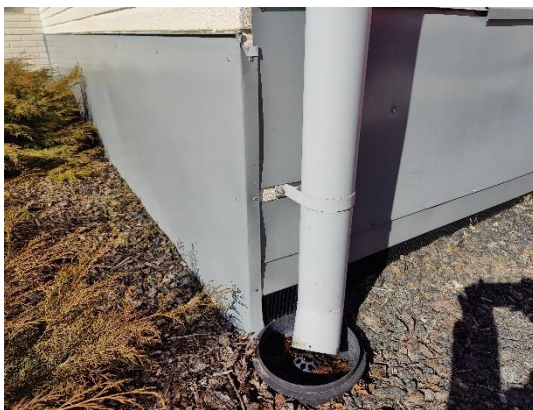
Sisäpihalla vanha betonisokkeli on pellitetty kauttaaltaan. Patolevystä saatiin näköhavainto.

- *Sokkelipintojen puhdistukset ja huoltomaalaus*
- *Kosteusjälkikohtien rakennekosteusmittaukset*
- *Kellarin maanvastaisten seinien kuntotutkimus*
- *Patolevyn olemassaolon varmistus eripuolilta rakennusta ja tarvittaessa niiden asennus.*
- *Olemassa olevien patolevyjen jatkaminen maanpinnan tasalle ja yläreunalistojen asennus.*

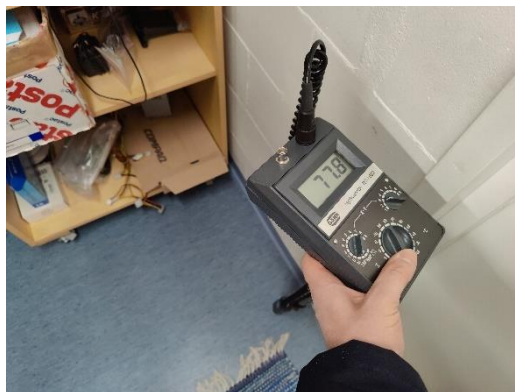
Kellaritilan valvontakeskuksen lattianrajasta havaittiin hyvin lievää koholla olevaa kosteutta.

- *1.krs kaksoisbetonilaatan kuntotutkimus*
- *Suosittelaa kosteiden tilojen kokonaisvaltaisia kosteusmittauksia.*
- *Kellarikerroksen lattiarakenteen selvitys, eristelaadun selvitys.*
- *1.krs käytävän 163 lievän kosteuspoikkeaman syyn selvitys ja rakennekosteusmittaukset.*
- *Kellarikerroksen valvontakeskuksen lattiamaton poisto, tilalle esim klinkkerilaatta.*
- *Orgaanisten aineiden, pahvipakkausten poistaminen lattiapinnoilta hyllyihin.*

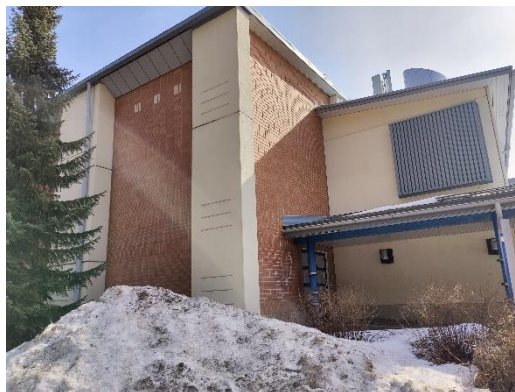
Palloilusalin ulkoseinät elementtirakenteisia.

- *Tiilijulkisivun taustan tuuletusraon varmistaminen*
- *Kosteusjälkikohdan rakennekosteusmittaus ja yläpuolisen räystäskourun korjaus.*
- *Elementtisauman korjaus, elementtisaumojen uusiminen 5 vuoden kuluessa.*

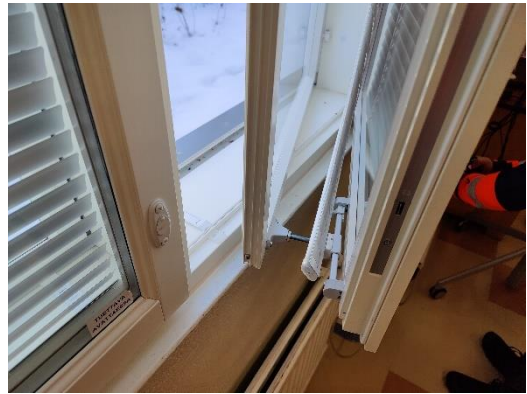
Osa ikkunoista uusittu umpiolaselementilliseksi. Myös umpiolaselementillisiä ikkunoita eri-ikäisiä.

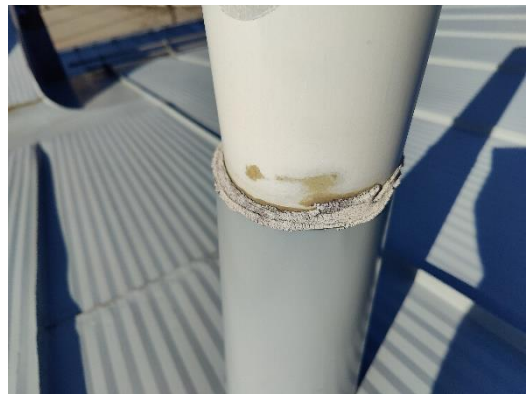
Juurikartioiden tiivistemassaukset rakoilevat.

- *Vesikatteiden tarkastus lumien sulettua.*
- *Toimenpide-ehdotukset käsitelty ”Yläpohjat” -kohdassa*
- *Läpivientien juurikartioiden tiivistysmassaus.*

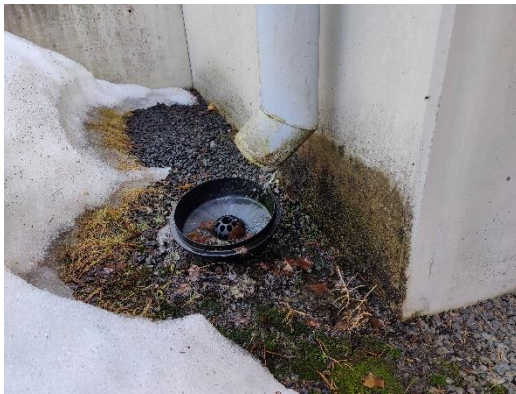
sadevedet roiskuvat sokkelipinnoille.

- Vuotavien kourujen tarkastus/korjaus.
- Sulanapitokaapelien asennus räystäskouruihin sekä syöksytorviin
- Loiskesuojien asennus sadevesisuppiloihin.
- Lumiesteiden tarkastus lumien sulettua.

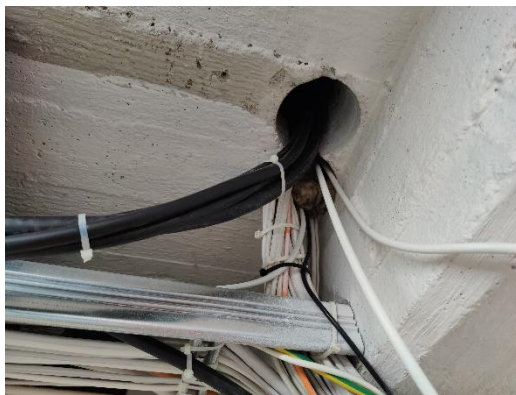
Kellarin tiivistämätön läpivienti.

- *Läpivientien tiivistys*
- *Keittiön käytävän 184 kellariin johtavan ovet tiivistys*
- *Iv-konehuoneiden siivous irtaimistokalusteista*
- *Villakuitujen sidonta.*

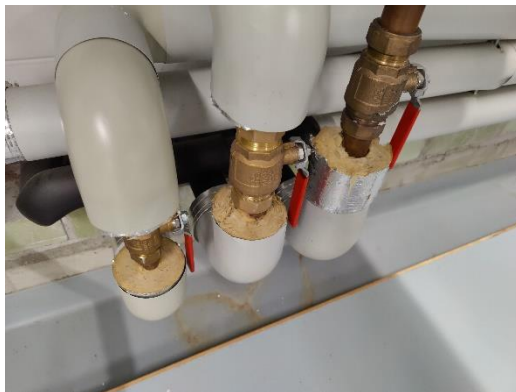
IV-konehuoneen putkieristeiden päät avonaiset.

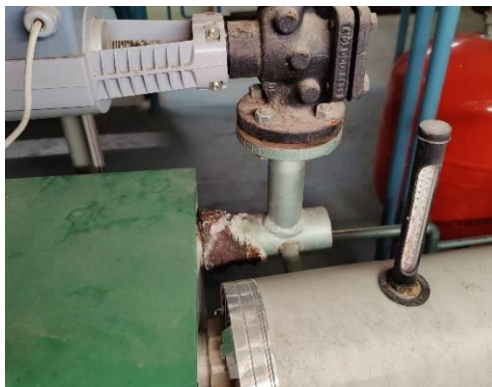
Lämmösiirtimen putkiliitoksessa korroosiota.

- *Lämmönjakokeskuksen uusiminen. Kaikille rakennuksille omat lämmönjakokeskukset.*

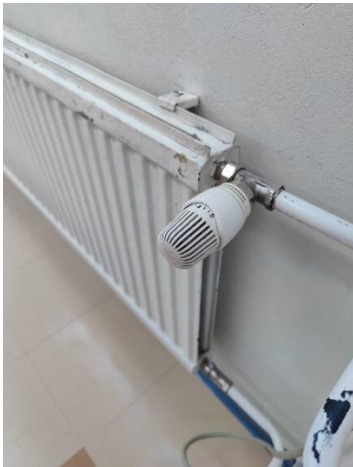
Lämmityspatterit ovat teräslevyradiaattoreita. Lämmityspatterit ovat pääosin hyvässä kunnossa, pois lukien maalipinnan vaurioita ja hajonneita patteriventtiilin säätöosia, joita muutamassa patterissa oli. Käytävien lämmityspatterien käsisäätyöpöyrät suositellaan vaihdettavaksi julkisiin tiloihin suunniteltuihin termostaatteihin.

Lämmityspatteri ja patteriventtiili luokkahuoneessa.

- Käytävillä olevien lämmityspatterien käsiasäätöpyörien vaihtaminen julkisiin tiloihin suunniteltuihin termostaatteihin.
- Patteriventtiileiden uusiminen lämmönjakokeskuksen uusimisen yhteydessä.
- Lämmitysjärjestelmän säätö ja tasapainotus.

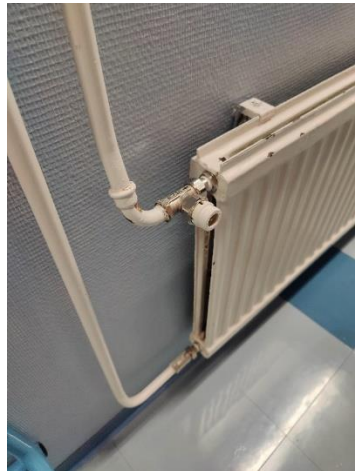
Käytävän patterin käsiasäätöpyörä on rikki.

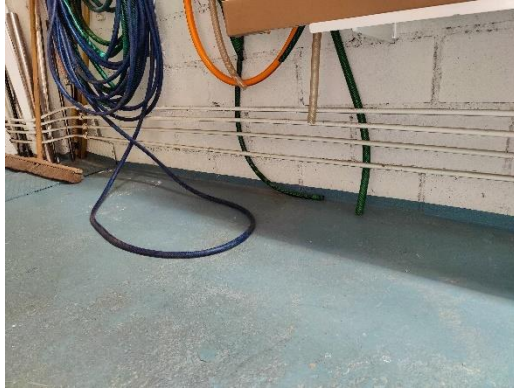
Pinta-asenteisissä käyttövesijohtojen kannakoinnissa on puutteita.

- *Käyttövesiputkien uusiminen (suunnittelu käynnissä, toteutus 2024)*

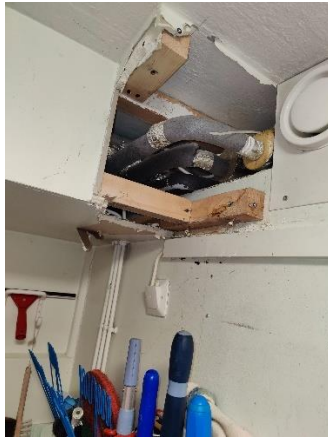
Piilossa kulkevat käyttövesijohdot on eristetty mineraalivillakouruilla ja solumuovieristeellä.

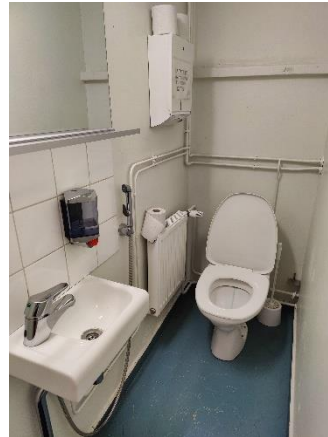
Pinta-asenteisia käyttövesijohtoja WC-tilassa.

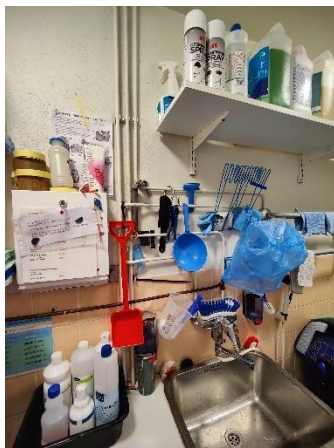
Käyttövesijohtojen käyttäminen tavaroiden säilytykseen/ripustamiseen aiheuttaa putkistolle ulkoista rasitusta.

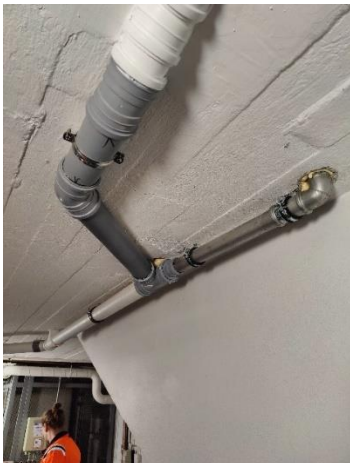
Muoviviemäriin liitetty rst-viemäriin kallistus väärään suuntaan.

- *Viemäreiden kallistusten ja vuotavien liitosten korjaus kellarin katossa kulkevien viemäriputkien osalta.*
- *Alkuperäisten pohjaviemäreiden kunnan selvitys kuvaamalla.*

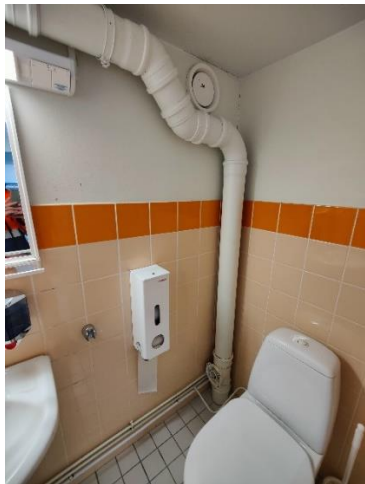
Pinta-asenteinen muoviviemäri.
Puhdistusluukku lattian rajassa.

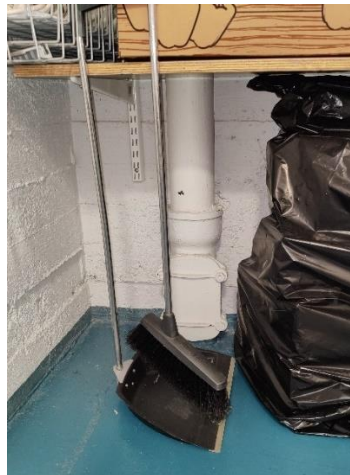
Pinta-asenteinen valurautaviemäri.
Puhdistusluukku lattian rajassa.

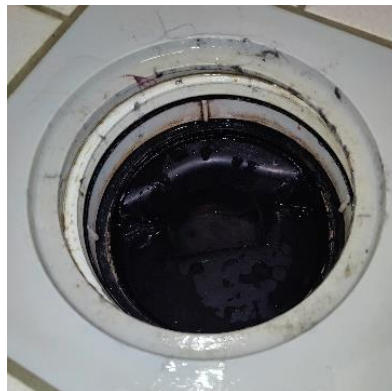
Lattiakaivot ovat muovikaivoja.

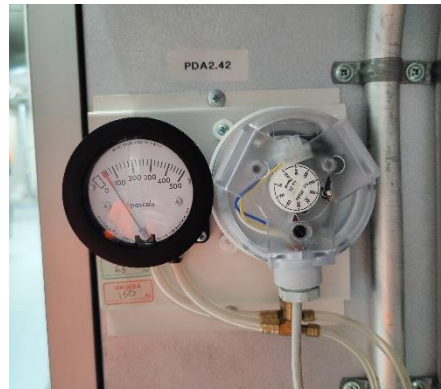
IV-koneiden suodattimet olivat tarkastushetkellä puhtaat.

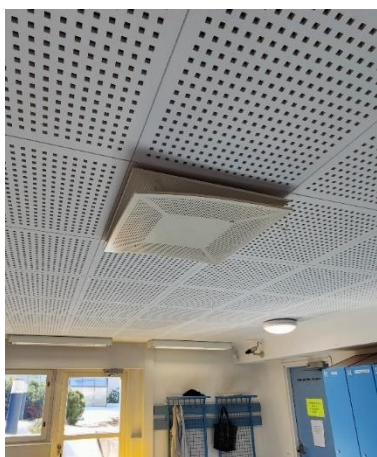
Ilmanvaihtojärjestelmän päätelaitteet ovat pääsääntöisesti hyvässä kunnossa. Käytävillä olevissa tuloilmalaitteissa on havaittavissa vaurioita (vääntynyt). Päätelaitteet ovat puhtaat, eikä esimerkiksi poistoilmaventileissä havaittu kertynyttä pölyä tai likaa.

Käytävän tuloilmalaite on vääntynyt.

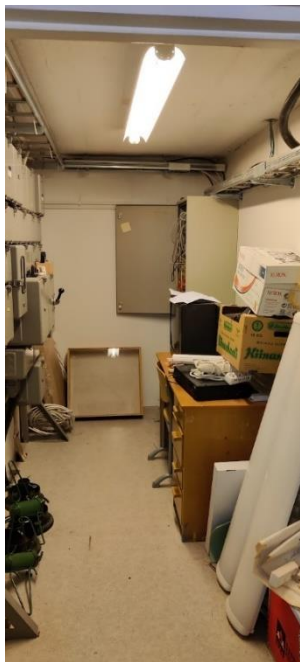
RK 1 tilassa ylimääräistä palokuormaa

- *Pääkeskustilan ja RK1-tilan (vanha pääkeskustila) siivous ja ylimääräisen palokuorman siirtäminen pois tilasta*
- *Alkuperäisen RK1 -keskuksen uusiminen*
- *Ryhmäkeskusten/pistorasiaryhmien uusiminen vikavirtasuojatuiksi (ei kosketa IV-keskusta)*

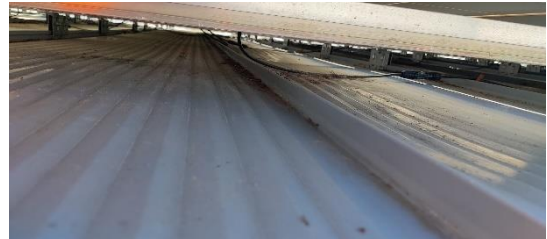
Aurinkopaneelien johtojen kiinnitys tarkastettava ja korjattava.

- *Valaistuksen lisääminen piha-alueelle*
- *Sisäänkäynnin sulanpitolämmityksen uusiminen*
- *Aurinkopaneelien johdotuksien korjaus*
- *Opasteet aurinkopaneelien turvakytkimien löytämiseksi*

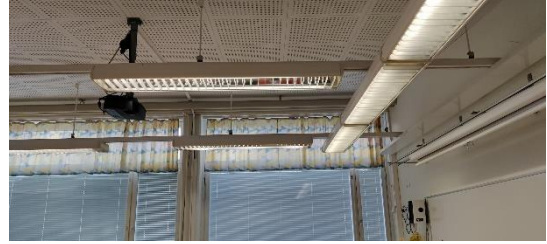
Luokkien valaistus, loisteputkivalaisinrungot, joihin osittain vaihdettu LED-putkia.

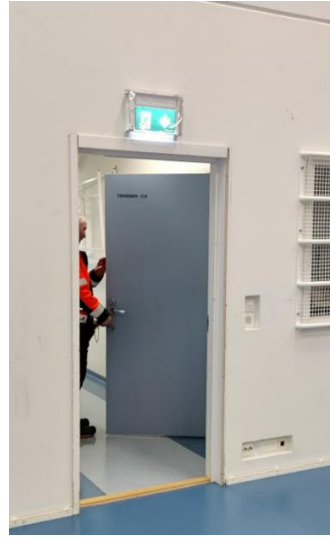
Poistumistievalaisimia, joista osa on uusittu.

- Poistumistievalaistuksen kunnon tarkastus ja mahdollinen uusiminen.
- Paloilmaisinjärjestelmän kunnon tarkastus ja uusimisen/laajentamisen arviointi.

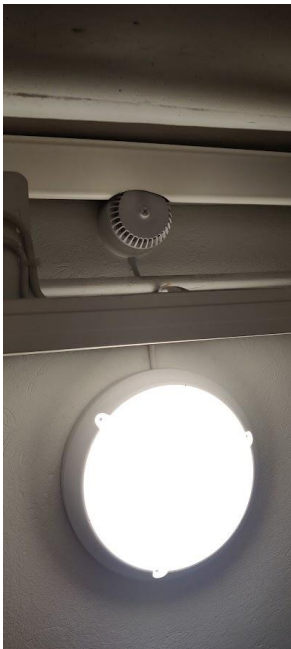
Paloilmaisin kellarin seinällä, osittain peitetty koteloasennusten yhteydessä, korjattava.
