## **TOIVAKAN KOULUKESKUS, RAKENNUS B**

Kuntoarvio

**25.05.2023**

230307-02T

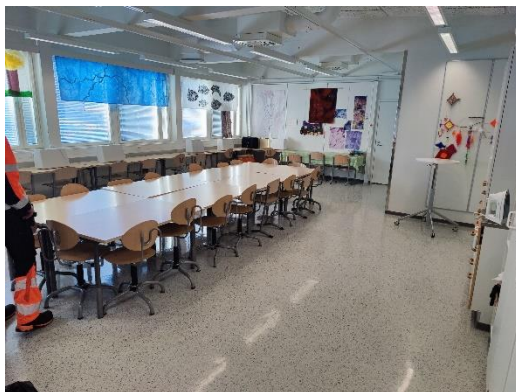
Luokkatilaa

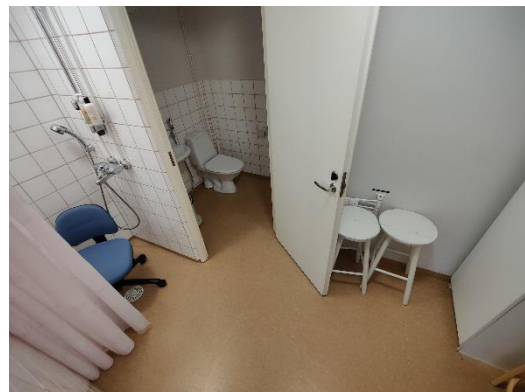
Märkätila.

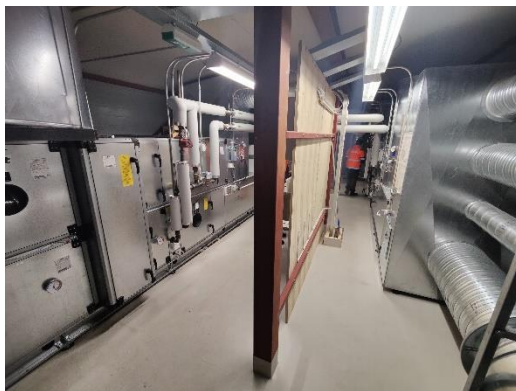
IV-konehuone

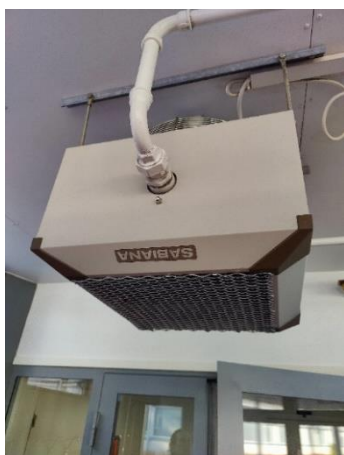
Tuulikaapin kiertoilmalämmitin.

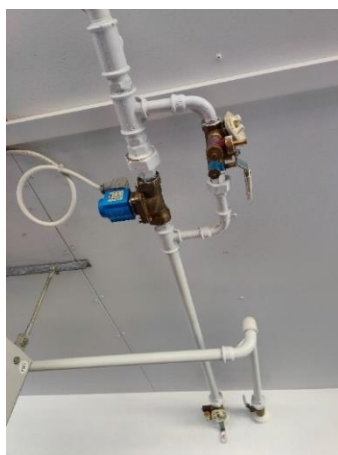
Kiertoilmalämmittimen kytkentä.

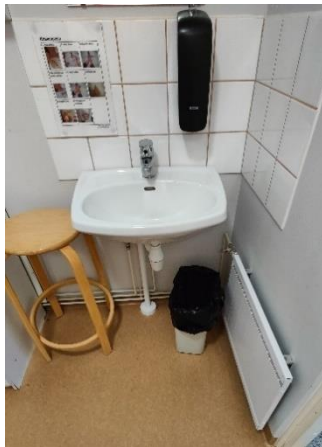
Pesuallaiden hanat ovat oraksen yksiotehanoja.

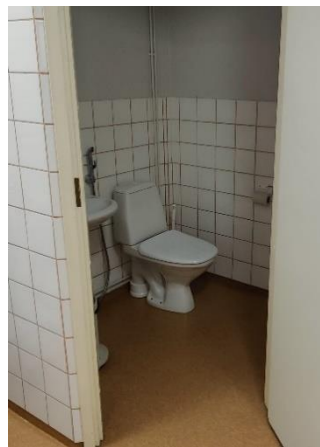
WC-istuimet ovat yksihuuhtelutoimisia.

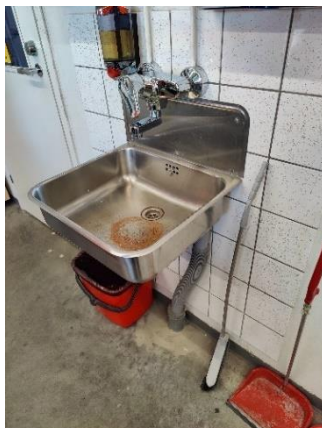
Metallityö luokan hanan virtaamat olivat yli suositellun. Mitattu virtaama oli 20...25 l/min .

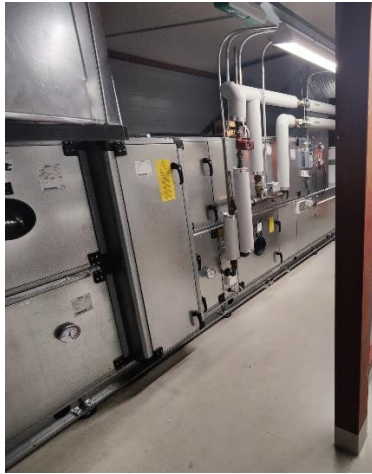
IV-koneet ovat moduulirakenteisia.

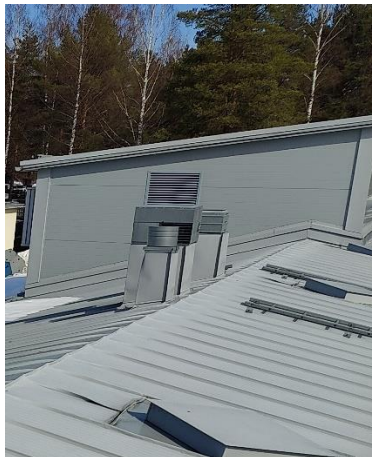
Huippuimureita.

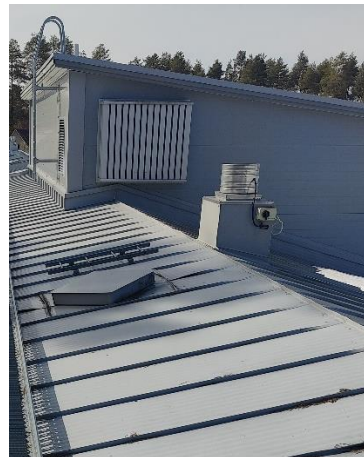
Huippuimuri PF 5.2.

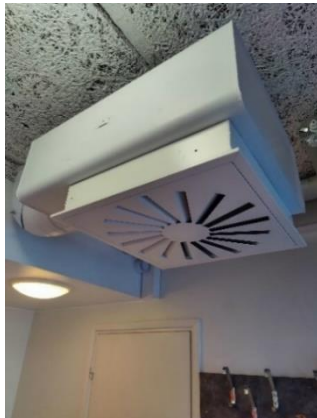
Tuloilmalaite.

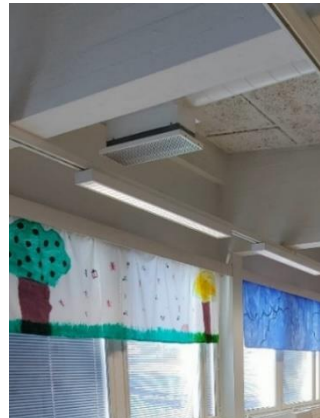
Poistoilmalaite.

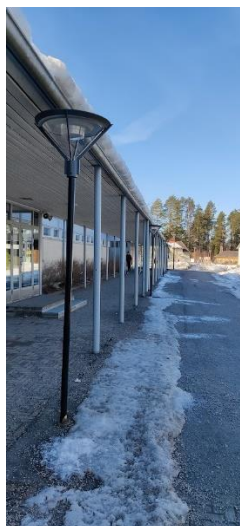
Uudet ulkovalaisimet.

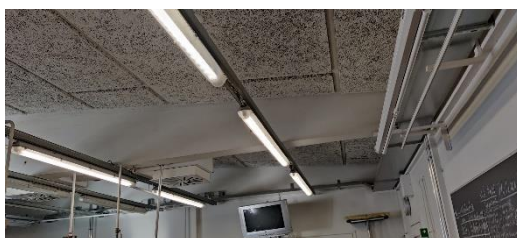
Käsityöluokassa loisteputkivalaisimet.

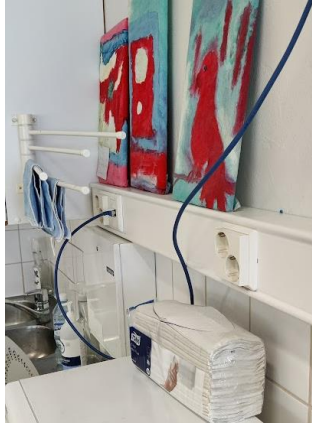
Kiinteistössä on toteutettu yleiskaapelointiverkko (atk-kaapelointi). Luokkien yleiskaapelointirasioiden määrä vaikutti vähäiseltä ja niiden sijoittelu ei vastaa täysin käyttötarkoitusta.

Yleiskaapelointirasian sijoitus huono käytön kannalta.
