TOIVAKAN KOULUKESKUS, RAKENNUS A

Kuntoarvio

25.05.2023

230307-02T

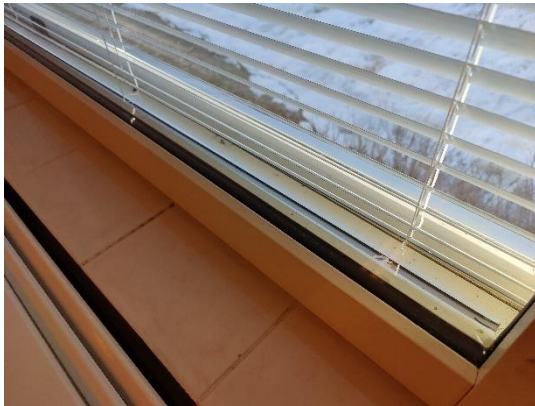
Osa ikkunoista uusittu umpiolaselementilliseksi. Myös umpiolaselementillisiä ikkunoita eri-ikäisiä.

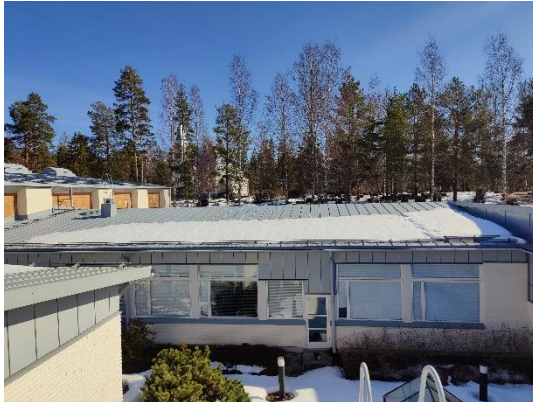
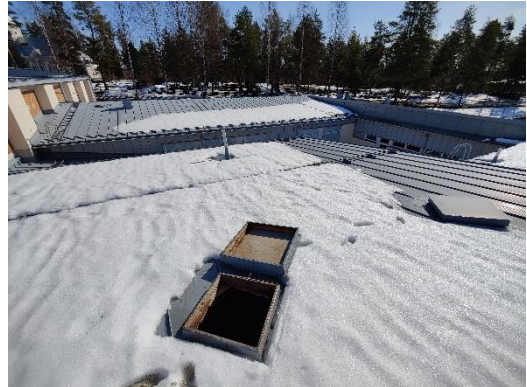
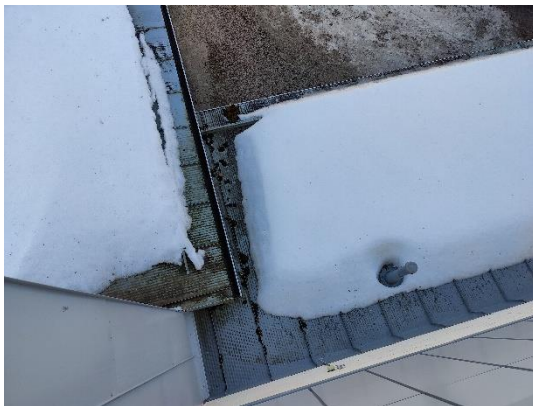
Kattolappeilla oli vielä lunta.

- *Vesikatteiden tarkastus lumien sulettua.*
- *Toimenpide-ehdotukset käsitelty ”Yläpohjat” -kohdassa*
- *Läpivientien juurikartioiden tiivistysmassaus.*

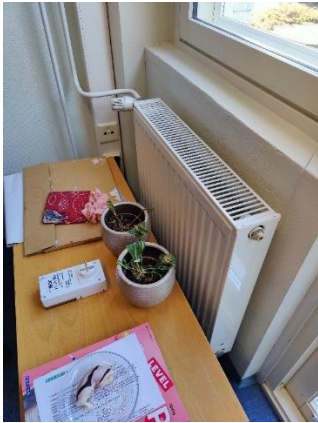
Uudemman mallinen lämmityspatteri.

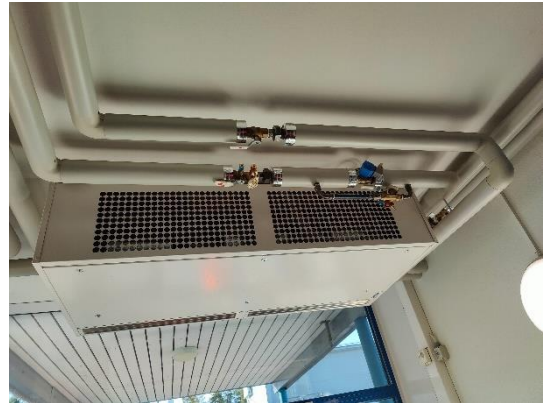
Oviverhopuhaltimen kytkentä.

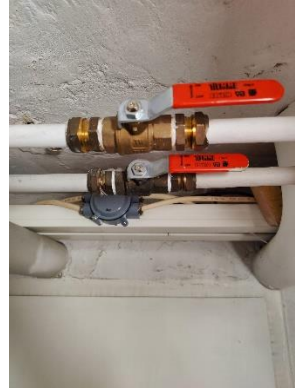
Käyttövesijohtojen sulkuventtiileitä

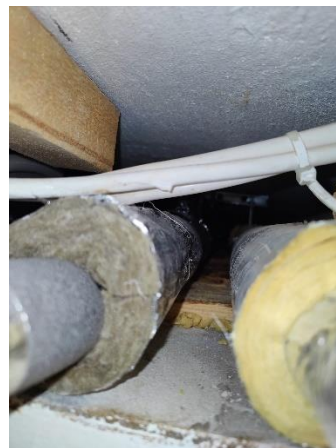
Alakaton yläpuolella on villakourujen avoimia päitä.

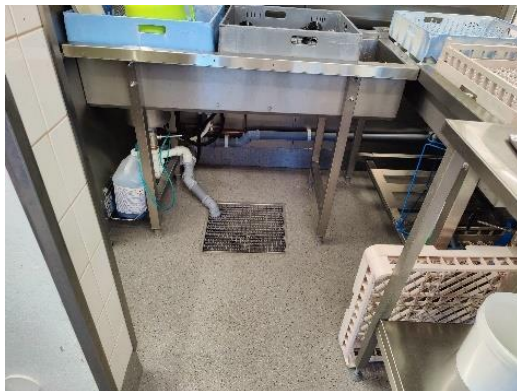
Astianpesupaikka, jossa usein viemärin hajua.

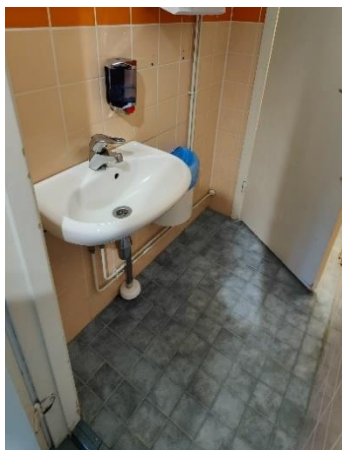
Pesuallaiden hanat ovat oraksen yksiotehanoja.

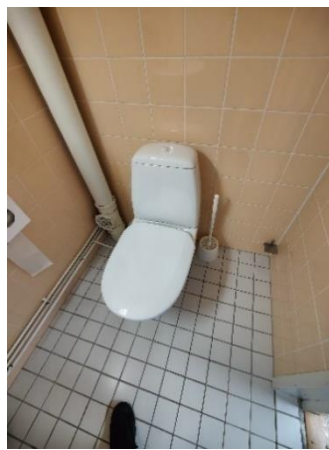
WC-istuimet ovat yksihuhtelutoimisia.

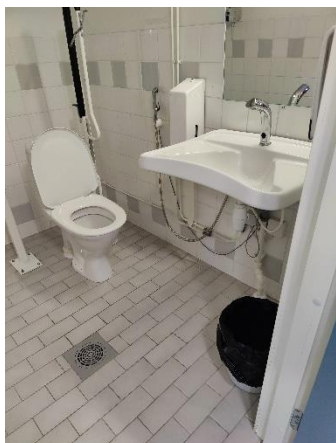
Inva-WC:ssä oli automaattihana.

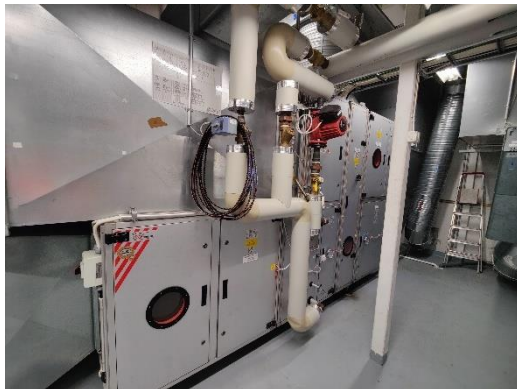
IV-koneet ovat moduulirakenteisia.

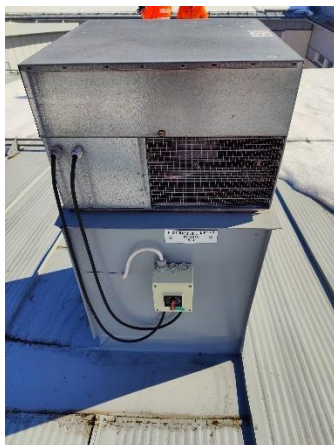
WC-tilojen huippumuri.

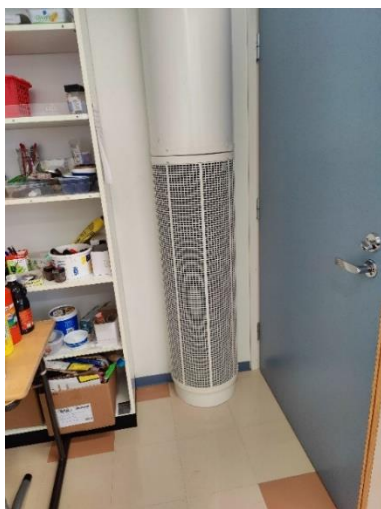
Luokkatilan tuloilmalaite.

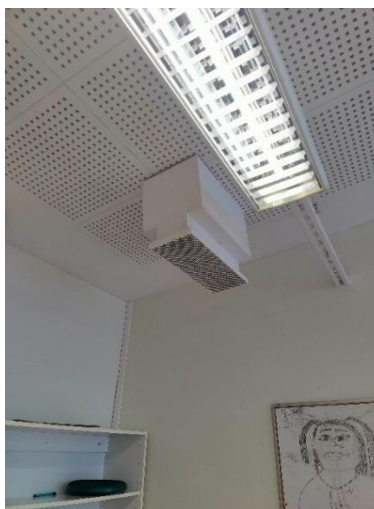
Luokkatilan poistoilmalaite.

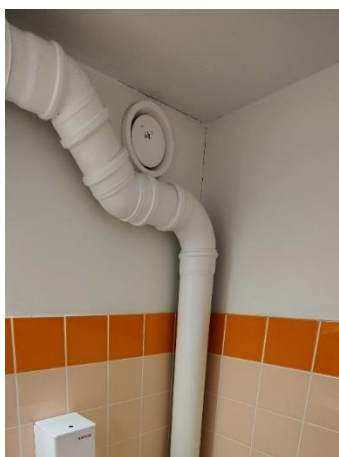
WC-tilan poistoilmaventtiili.

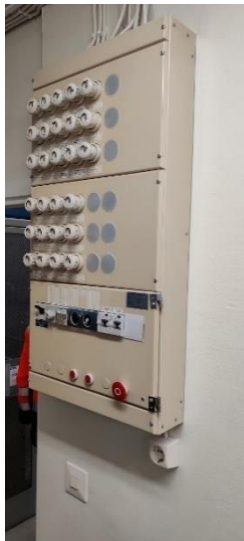
Uusittu ryhmäkeskus (1998)

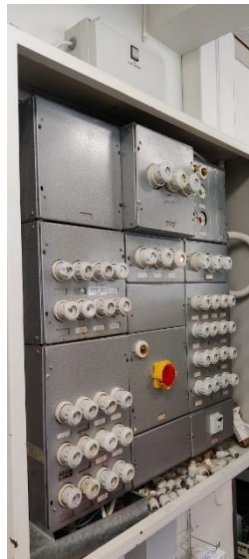
Uusittu ryhmäkeskus arviolta 1980-luvulla

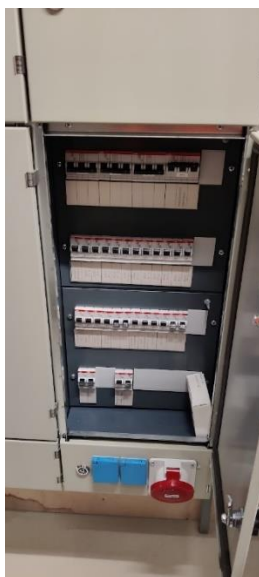
IV-keskus uusittu 2002

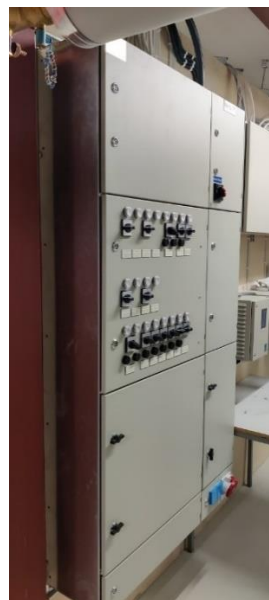
IV-keskus uusittu 2002

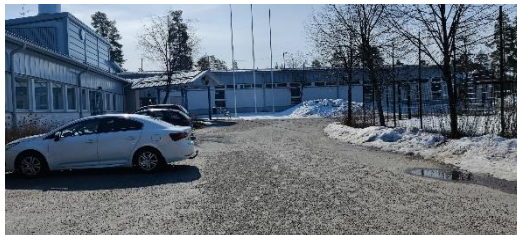
Piha-alueen valaistus autopaikoilla vähäinen.

- *Valaistuksen lisääminen piha-alueelle*
- *Sisäänkäynnin sulanpitolämmityksen uusiminen*
- *Aurinkopaneelien johdotuksien korjaus*
- *Opasteet aurinkopaneelien turvakytkimien löytämiseksi*

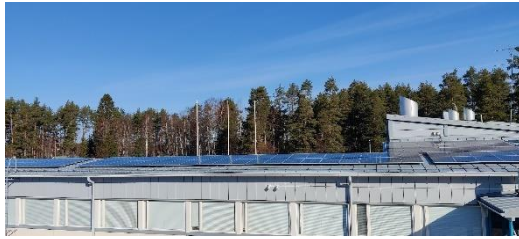
Aurinkopaneelijärjestelmä

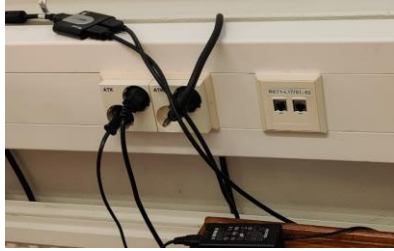
Käyttöpistorasiat ja CAT-pisteet on vielä hyvässä kunnossa.

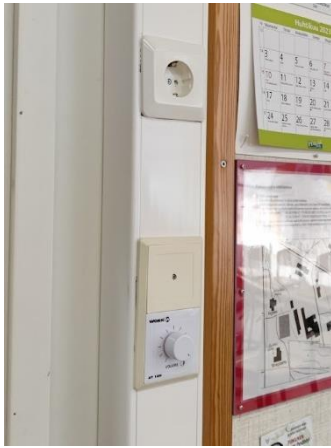
Pistorasia ja äänentoistojärjestelmän ohjauskäytin hyvässä kunnossa.

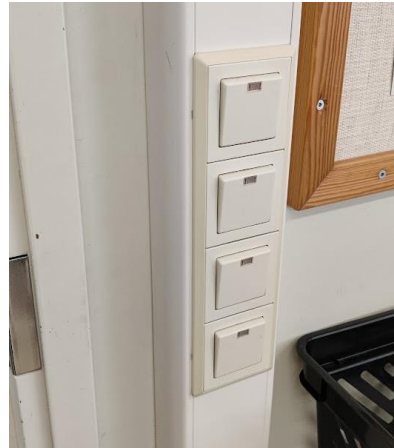
Kytkimet päällisin puolin hyvässä kunnossa. On/Off-valaistuksen ohjaus.

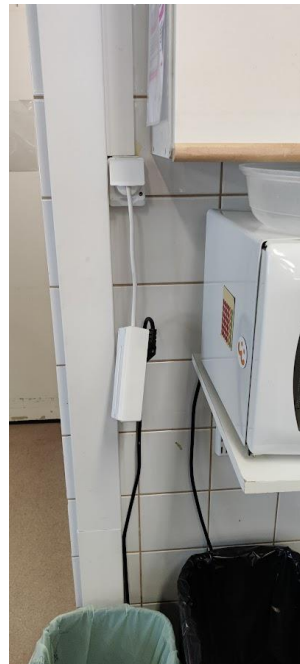
- Luokka 6 sähköinen pimennysverho ei toimi
- Ruokalassa valmistuskeittiössä pistorasioiden määrä liian vähäinen käyttötar-koitukseen nähden. Käytössä on paljon jatkojohtoja, jotka voivat aiheuttaa vaaratilanteita. Kaikilla kylmälaitteilla ei ole riittävästi tuuletustilaa ja aiheuttaa laiterikkoja.
- Liikuntasalin koripallokorin nostimen katkaisin hieman viallinen, korin nosto ei meinaa toimia
- Varavoimasyötölle on valmius ainoastaan lämmitystä varten.

Valmistuskeittiössä erinäisiä jatkoroikkavirityksiä.

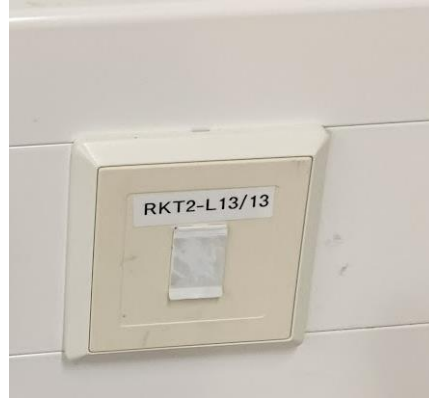
Kiinteistössä on toteutettu käyttötarkoista palveleva yleiskaapelointiverkko (atk-kaapelointi). Luokkien yleiskaapelointirasioissa suojakansia on rikkoontunut. Muuten yleiskaapelointiverkko on päällisin puolin kunnossa.

*Yleiskaapelointirasioiden suojakannet rikki.
(Vieressä ehjä).*
